PROCÉDURE D'ENQUÊTE PUBLIQUE

Département de la Seine-Maritime
Commune de **CRICQUETOT L'ESNEVAL**

Chemin Rural n°19 (pour partie)
Chemin Rural n°23 (pour partie)
Chemin Rural de Vergetot au Hameau de l'Écluse
(pour partie)

Date de rédaction : juillet 2023

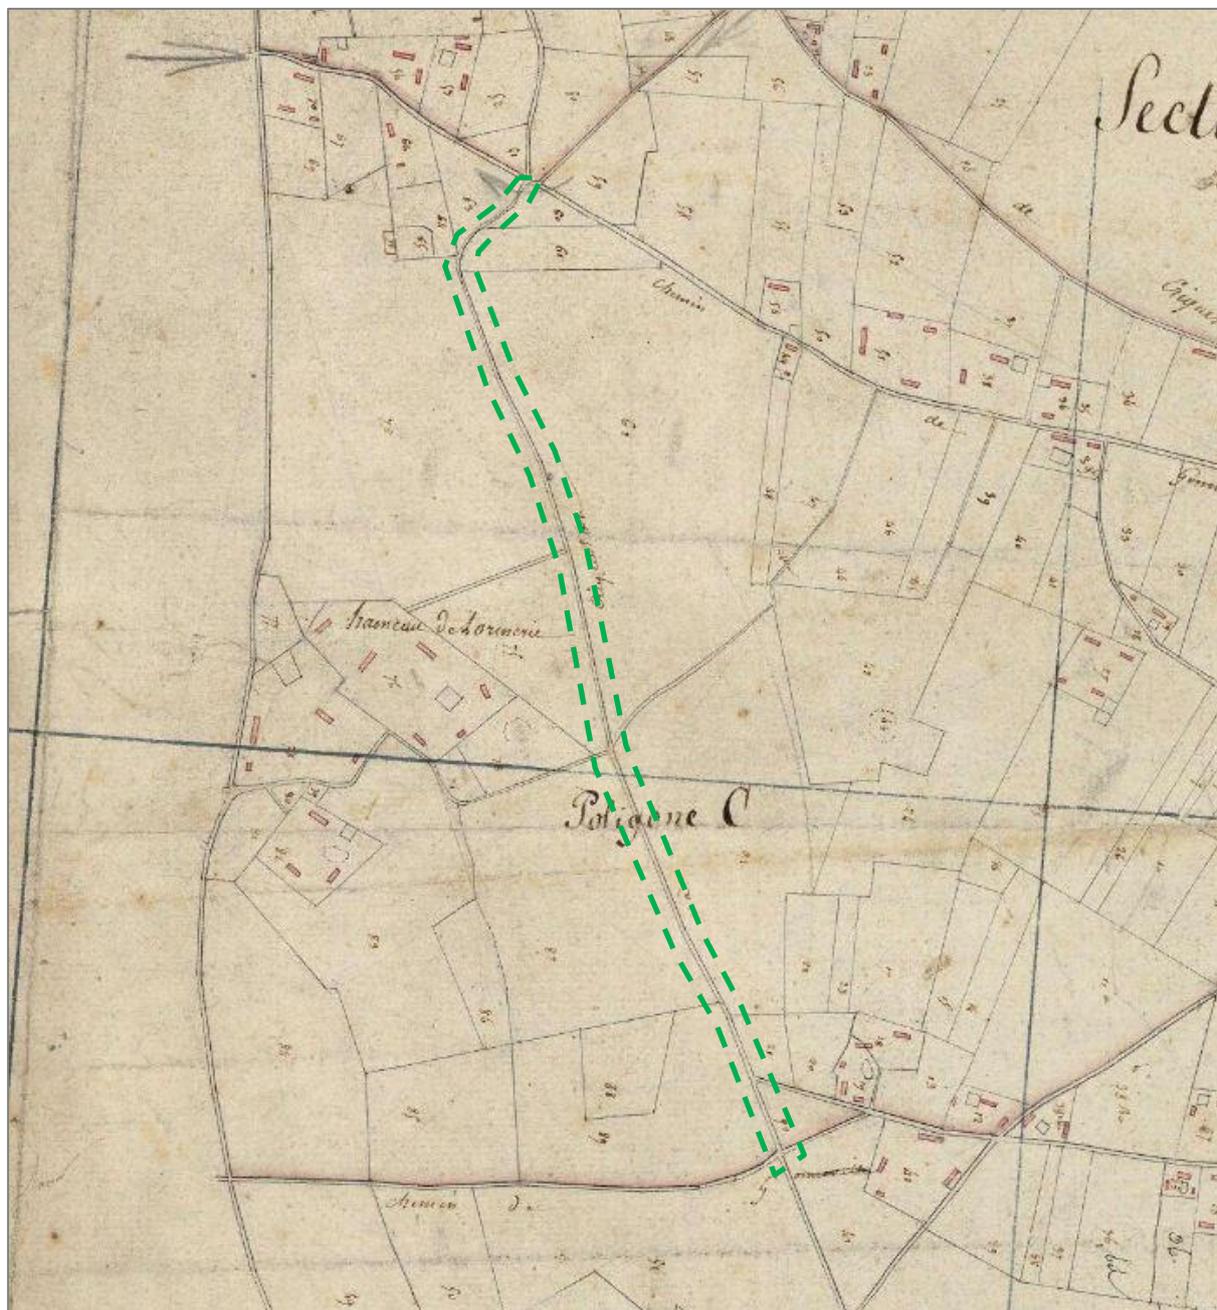
7 : Plan Napoléonien – Commune de Criqueotot l'Esneval – 1809 - Source : <http://www.archivesdepartementales76.net>

Au regard des différentes éditions du plan cadastral, on constate que la forme du Chemin Rural n°19 n'a pas connu d'évolution dans le temps. À l'origine du plan du cadastre napoléonien, il semblait avoir eu une fonction de desserte de plusieurs terrains agricoles et de connexion au nord avec l'actuelle Rue du Barbot (ancien chemin de Gonnevillle à Tennemare) et au sud avec l'actuel Chemin Vicinal Ordinaire n°4 dit Rue de la Corne (ancien chemin de Gonnevillle à Goderville).

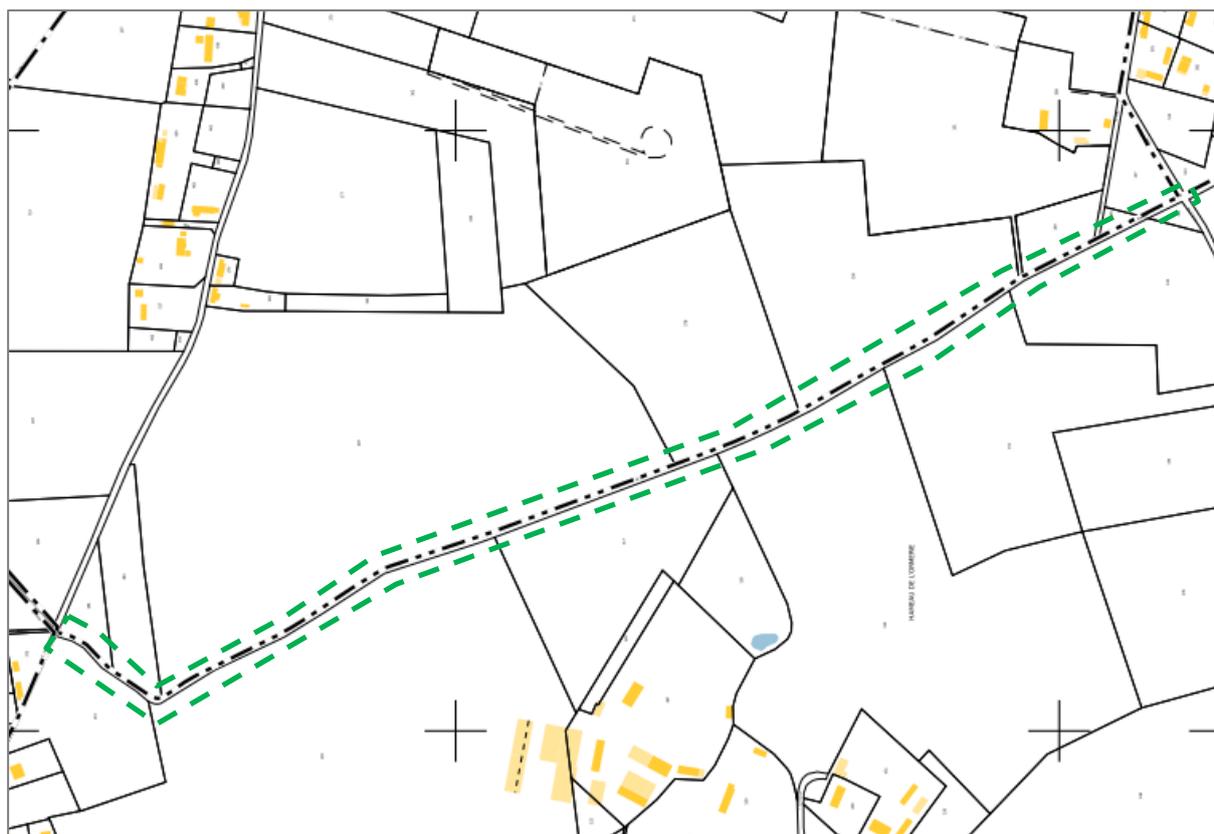
9 : Plan cadastral – Section B – Feuille 2 – Édition de 2023 – Source : <http://cadastre.gouv>

Les connexions n'existent plus aujourd'hui car le Chemin Rural n°19 est occupé par les propriétaires des terrains agricoles adjacents.

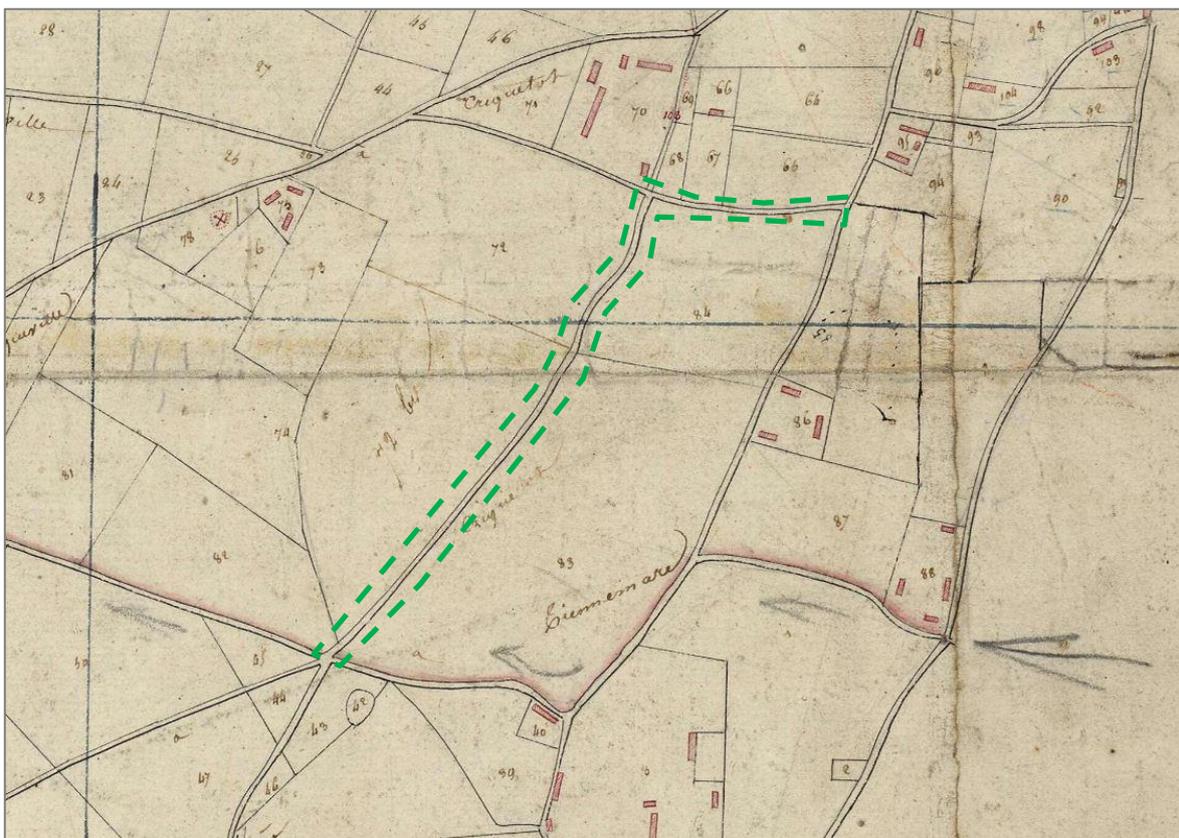
10 : Plan Napoléonien – Commune de Criqueotot l'Esneval – 1809 - Source : <http://www.archivesdepartementales76.net>

On constate que la forme du Chemin Rural n°23 n'a pas connu d'évolution notable dans le temps. À l'origine du plan du cadastre napoléonien, il semblait avoir eu une fonction de desserte de plusieurs terrains agricoles et de connexion à l'ouest avec l'actuelle Rue de Mondeville (ancien Chemin Vicinal Ordinaire n°12 du bourg de Criquetot au Chemin de Grande Communication n°79) et au sud la limite communale d'Anglesqueville-l'Esneval. La connexion au sud existe toujours et celle à l'ouest a été modifiée, en effet, l'entrée du chemin a été légèrement déplacée. Cependant, entre ces connexions une partie du chemin est occupée par les propriétaires des terrains agricoles adjacents.

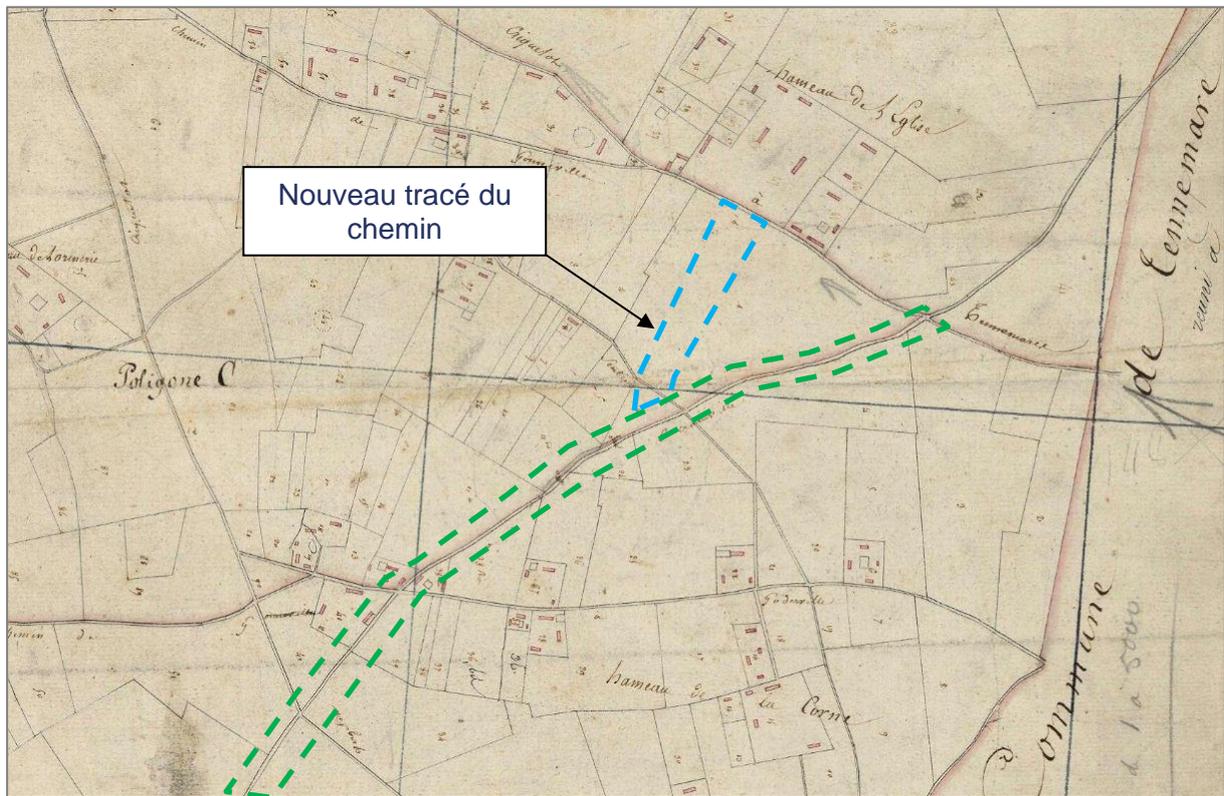
13 : Plan Napoléonien – Commune de Criquetot l'Esneval – 1809 - Source : <http://www.archivesdepartementales76.net>

On constate que la forme du Chemin Rural de Vergetot au Hameau de l'Écluse a connu des évolutions dans le temps. À l'origine du plan du cadastre napoléonien, il semblait avoir eu une fonction de desserte de plusieurs terrains agricoles et de connexion au nord avec l'actuelle Rue de l'Écluse (ancien Chemin Vicinal Ordinaire n°2 de Criquetot à Tennemare) et au sud avec l'actuelle Route de Vergetot au Hameau de l'Écluse RD n°39 (ancien Chemin de Grande Communication n°39 d'Étretat à Tancarville).

La connexion au nord avec l'actuelle Rue de l'Écluse diffère entre le plan napoléonien et le plan cadastral de 1934. Cette connexion a ripé vers l'ouest entre ces deux éditions du plan cadastral et est resté stable jusqu'à aujourd'hui

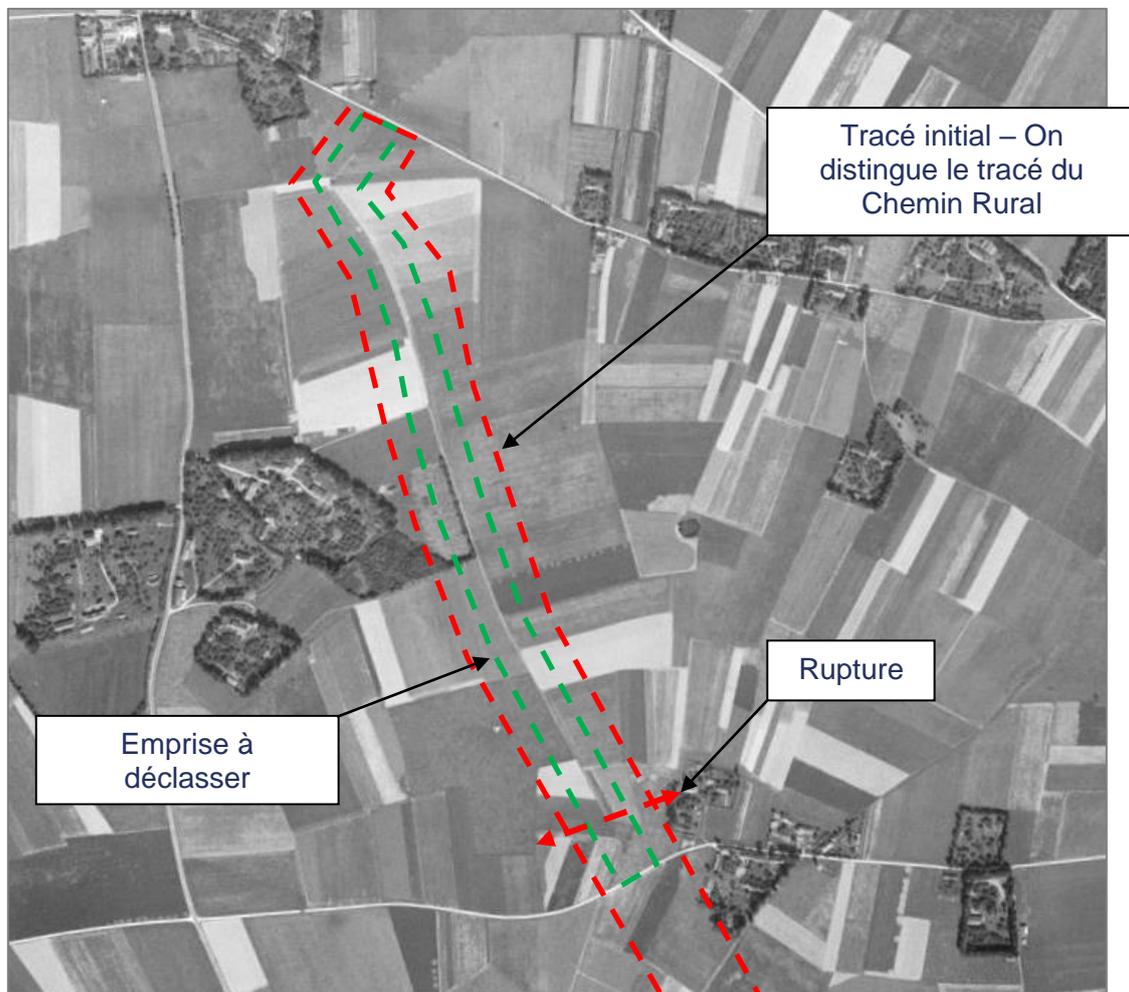
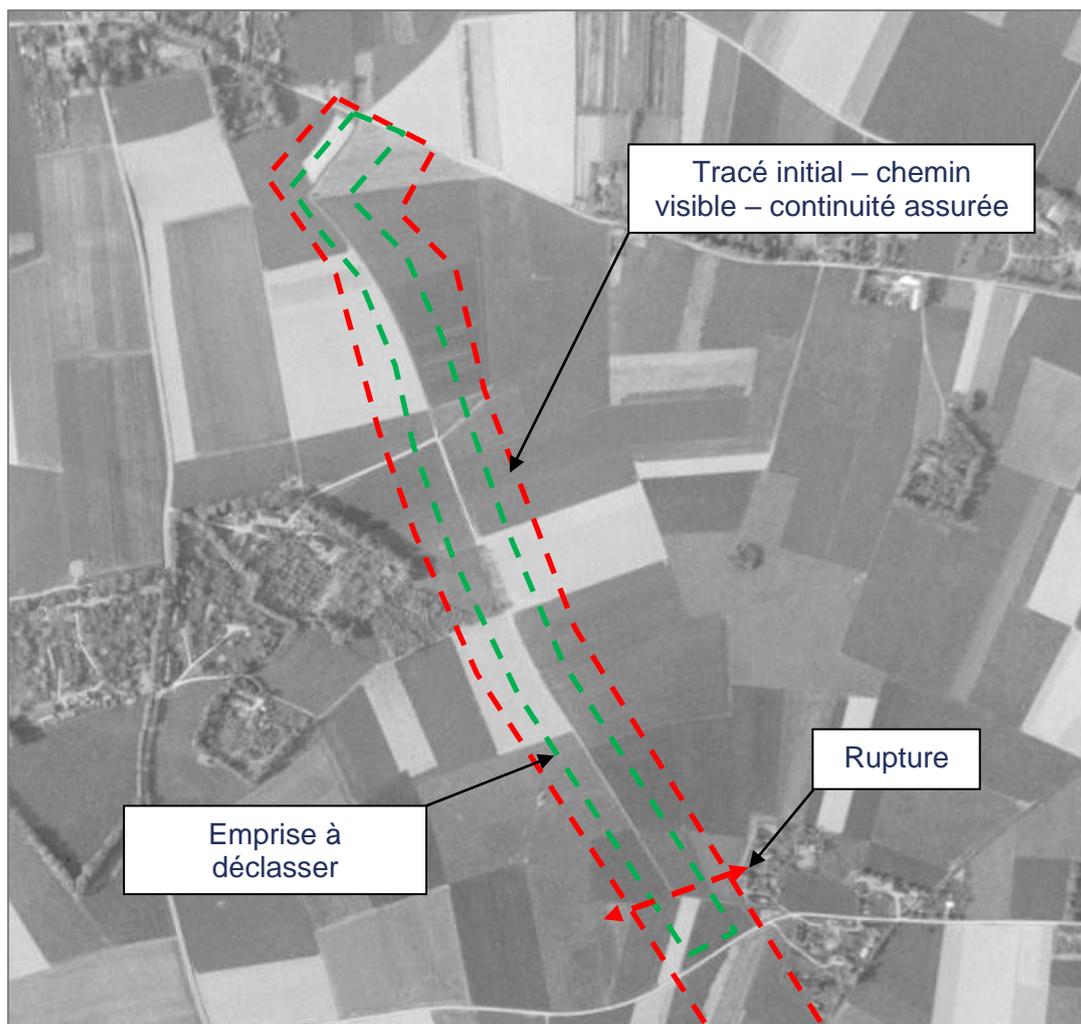
16 : Photographie aérienne de 1947 - Source : <https://remonterletemps.ign.fr>

17 : Photographie aérienne de 1964 – Source : <https://remonterletemps.ign.fr>

Les images de 1947 et de 1964 montrent une certitude quant à la pérennité du chemin initial. Seule une partie du chemin est inexistante. Les parties à déclasser sont encore visibles. Il est à noter que le tracé complet figure toujours sur le plan cadastral.

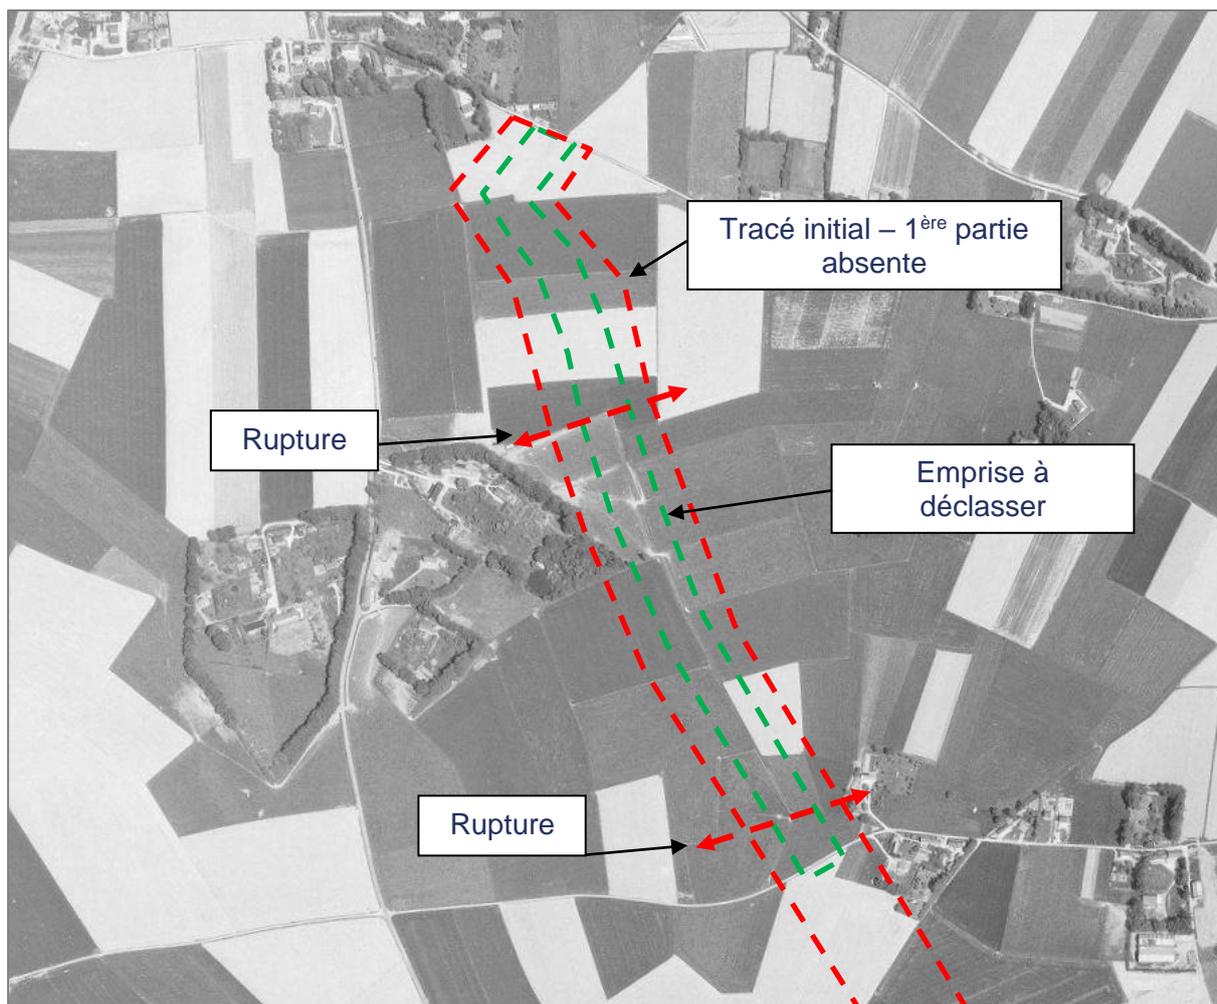
18 : Photographie aérienne de 1985 – Source : <https://remonterletemps.ign.fr>

En 1985, on observe toujours la présence de la seconde partie du chemin, (lot 2 pour partie et lots 3 et 4 sur le plan de division). Sur la première partie (lot 1 et lot 2 pour partie) les propriétaires des terrains agricoles riverains ont pris possession de l'assiette du chemin.

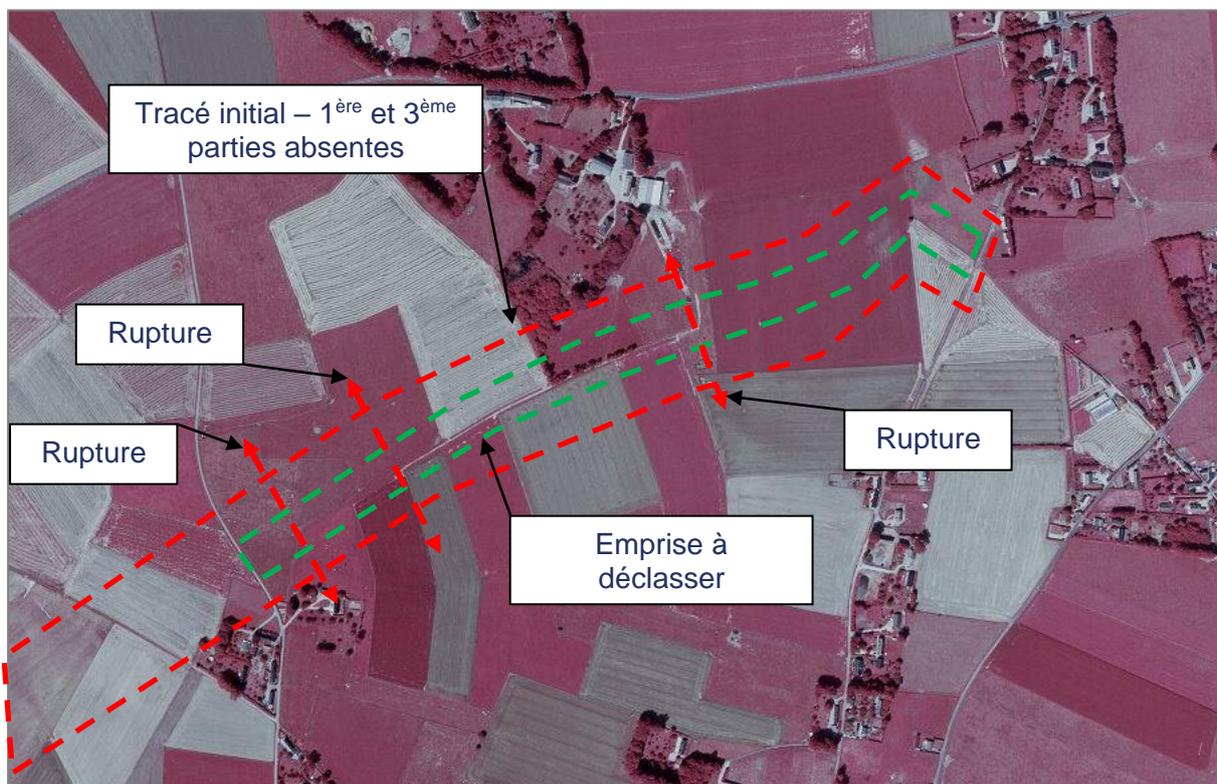
19 : Photographie aérienne de 1999 en proche infrarouge – Source : <https://remonterletemps.ign.fr>

Sur l'image de 1999, on constate que la seconde partie (lot 2 pour partie et lot 3) décrite ci-dessus est encore présente pour partie (teinte claire). En outre, la première (lot 1 et lot 2 pour partie) et la troisième partie (lot 4) sont occupées par les propriétaires. En effet, les ondes infrarouges envoient un signal différent selon la nature de la végétation. Une zone peu végétalisée (chemin de terre, pierre, végétation peu dense ou en mauvaise santé) renverra un signal clair alors qu'une zone fortement végétalisée renverra une couleur rouge.

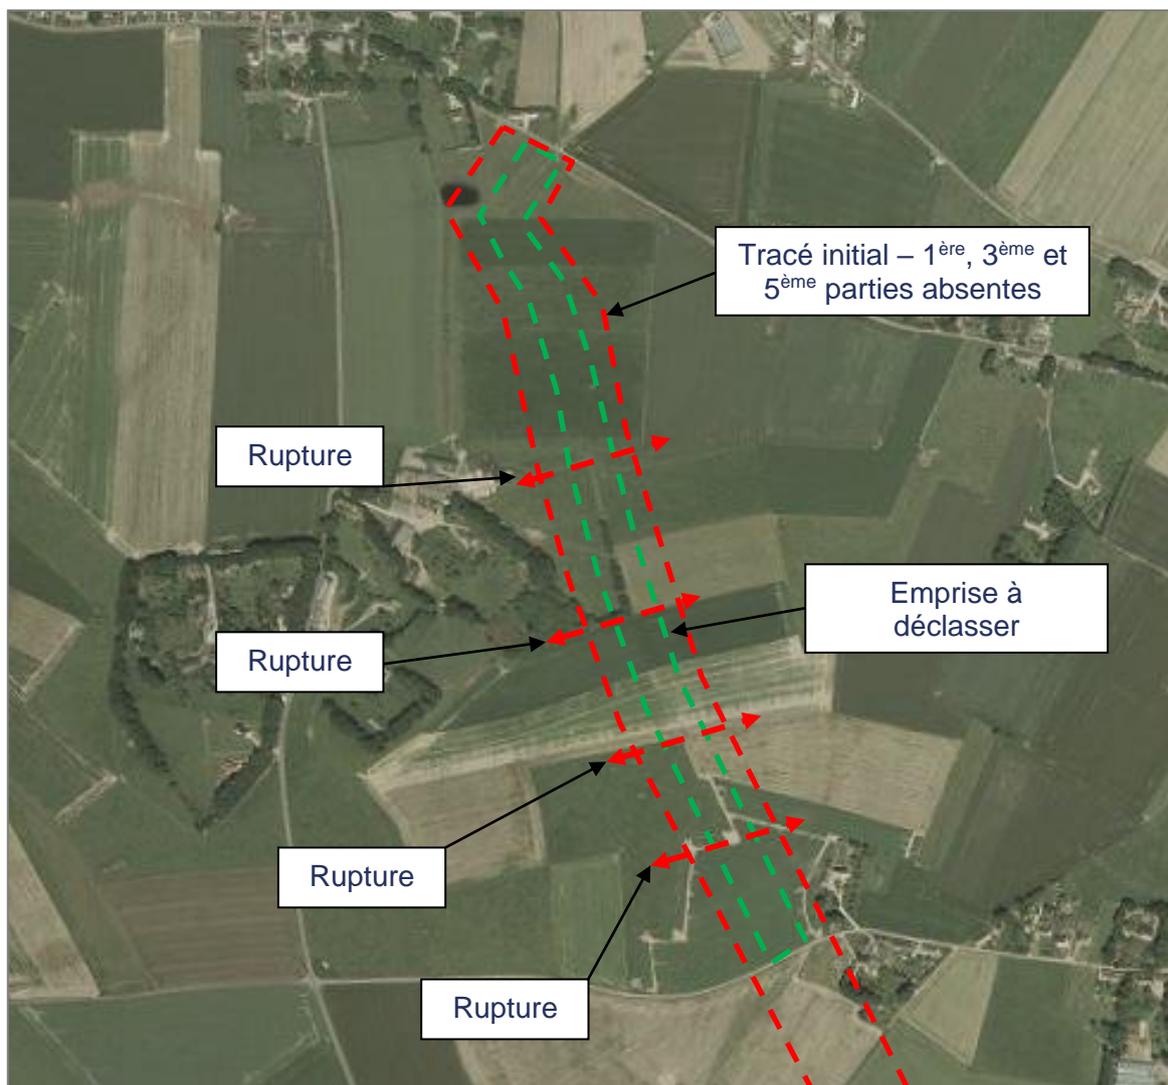
20 : Photographie aérienne de 2003 – Source : <https://remonterletemps.ign.fr>

En 2003, le chemin est divisé en cinq parties, la première (lot 1 et lot 2 pour partie), la troisième (lot 3 pour partie) et la cinquième (lot 4) parties sont occupées par les propriétaires des parcelles quant à la seconde (lot 2 pour partie) et quatrième (lot 3 pour partie) parties, le tracé du chemin est toujours visible.

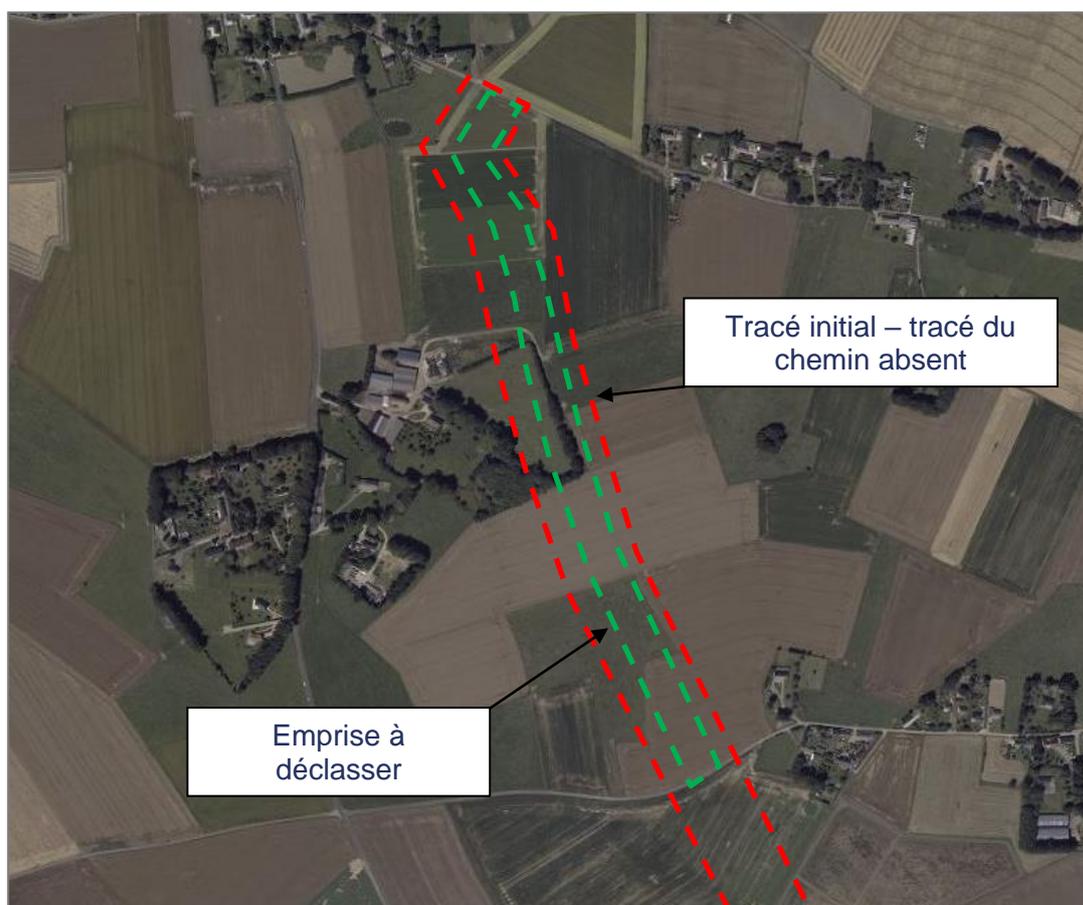
21 : Photographie aérienne de 2012 – Source : <https://remonterletemps.ign.fr>

L'image de 2012 démontre que le chemin n'existe plus. Les propriétaires des terrains riverains ont totalement pris possession du chemin initial.

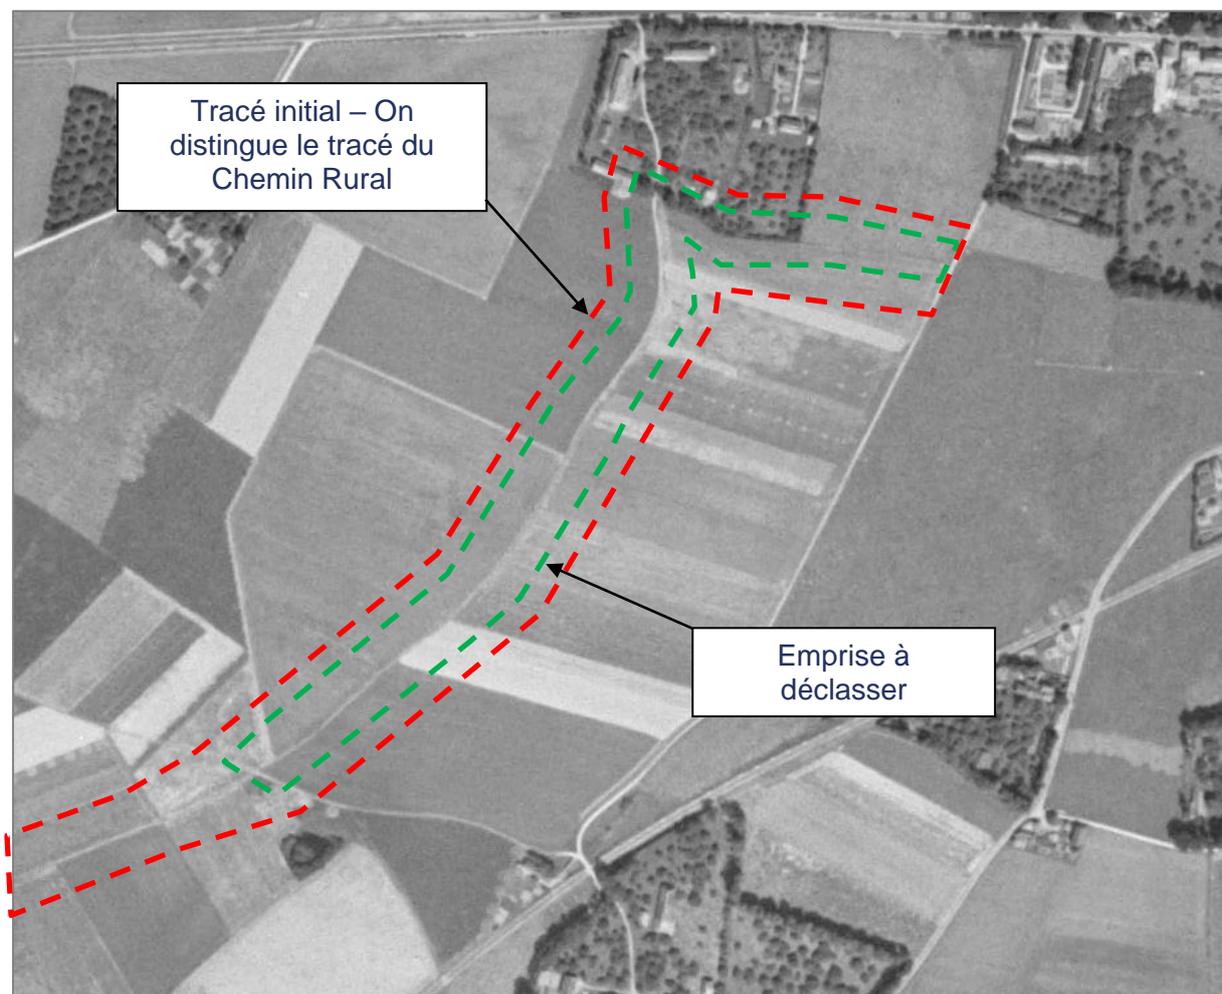
22 : Photographie aérienne de 1947 – Source : <https://remonterletemps.ign.fr>

L'image de 1947 montre une certitude quant à la pérennité du chemin initial. Les parties à déclasser. Il est à noter que le tracé complet figure toujours sur le plan cadastral.

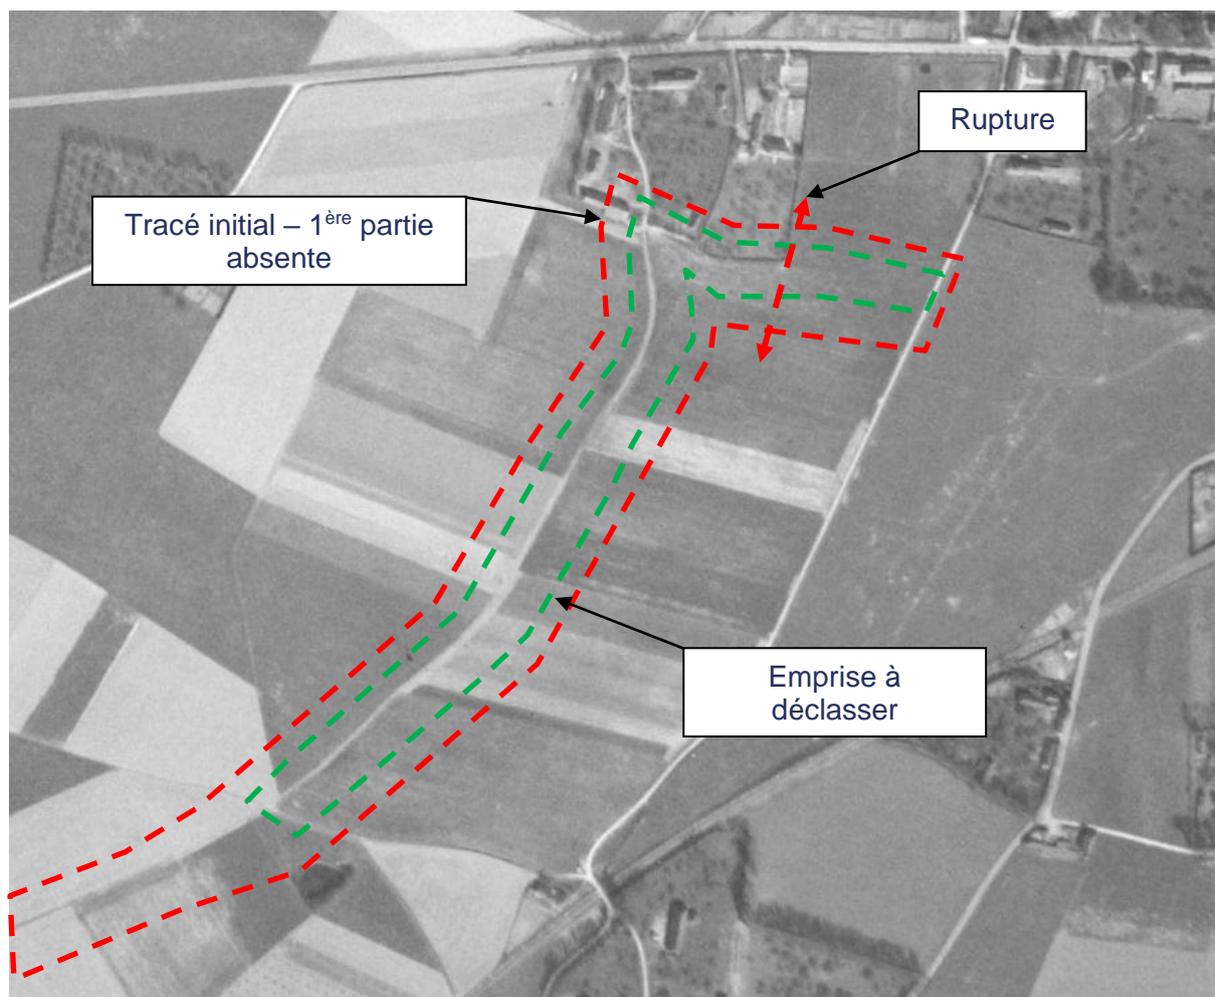
23 : Photographie aérienne de 1955 – Source : <https://remonterletemps.ign.fr>

L'image de 1955 montre que la première partie (lot 3 pour partie et lot 4) du chemin est inexistante.

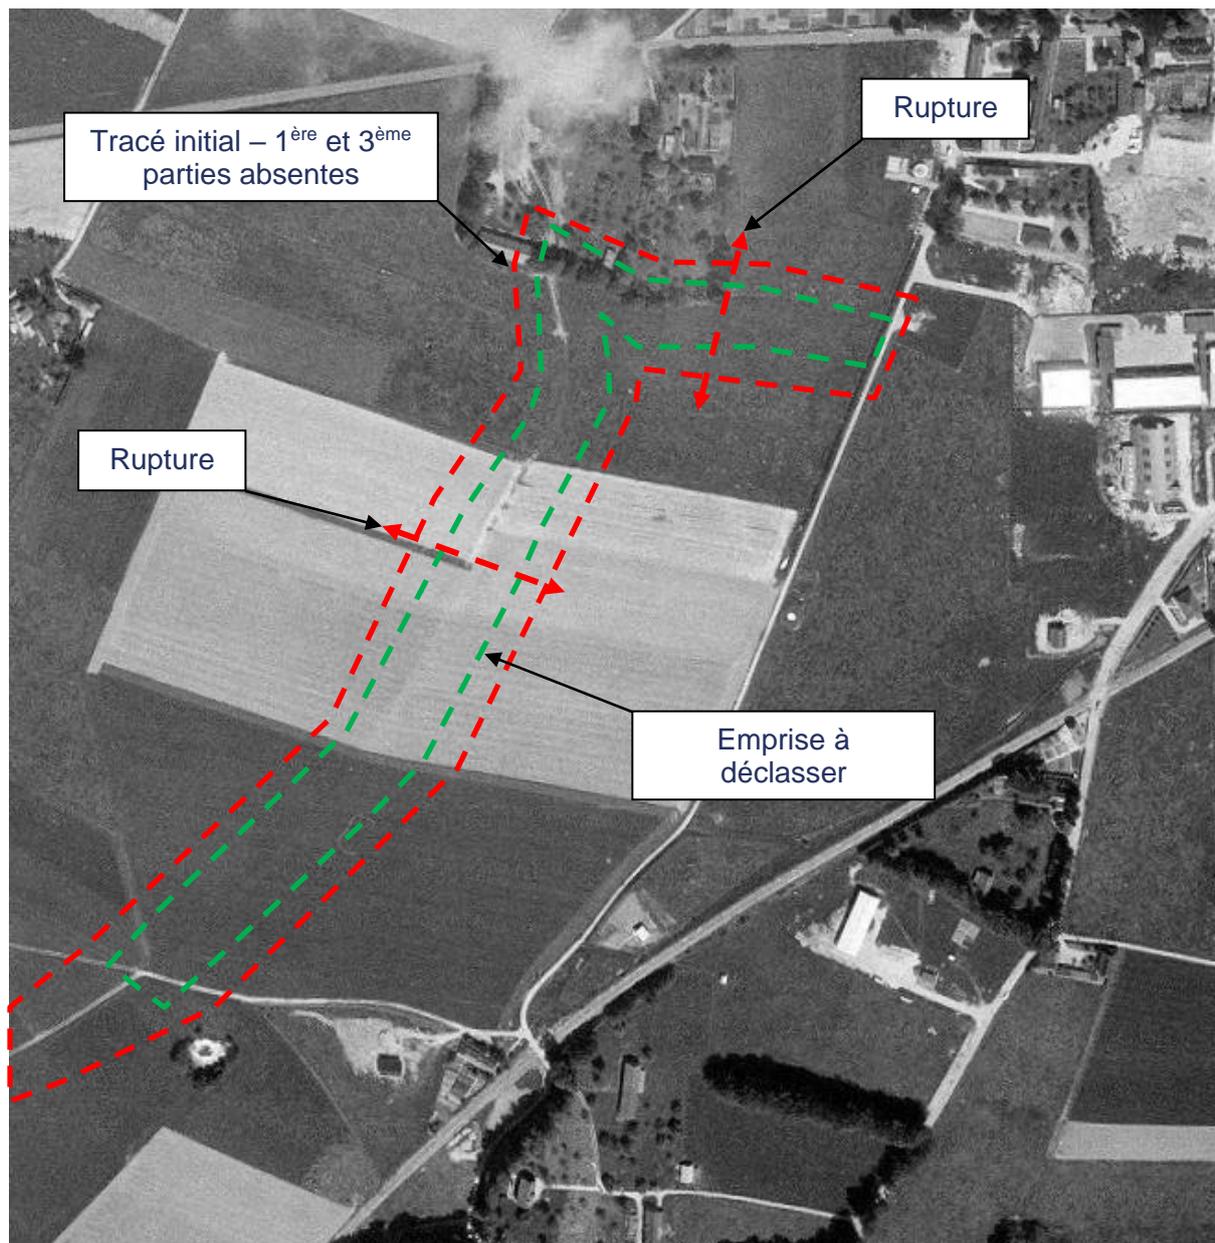
24 : Photographie aérienne de 1973 – Source : <https://remonterletemps.ign.fr>

En 1973, on observe toujours la présence de la seconde partie (lots 1 et 2 pour parties) du chemin. Sur la première (lot 1 pour partie), et la troisième (lots 2 et 3 pour parties et lot 4) parties, les propriétaires des terrains agricoles riverains ont pris possession de l'assiette du chemin.

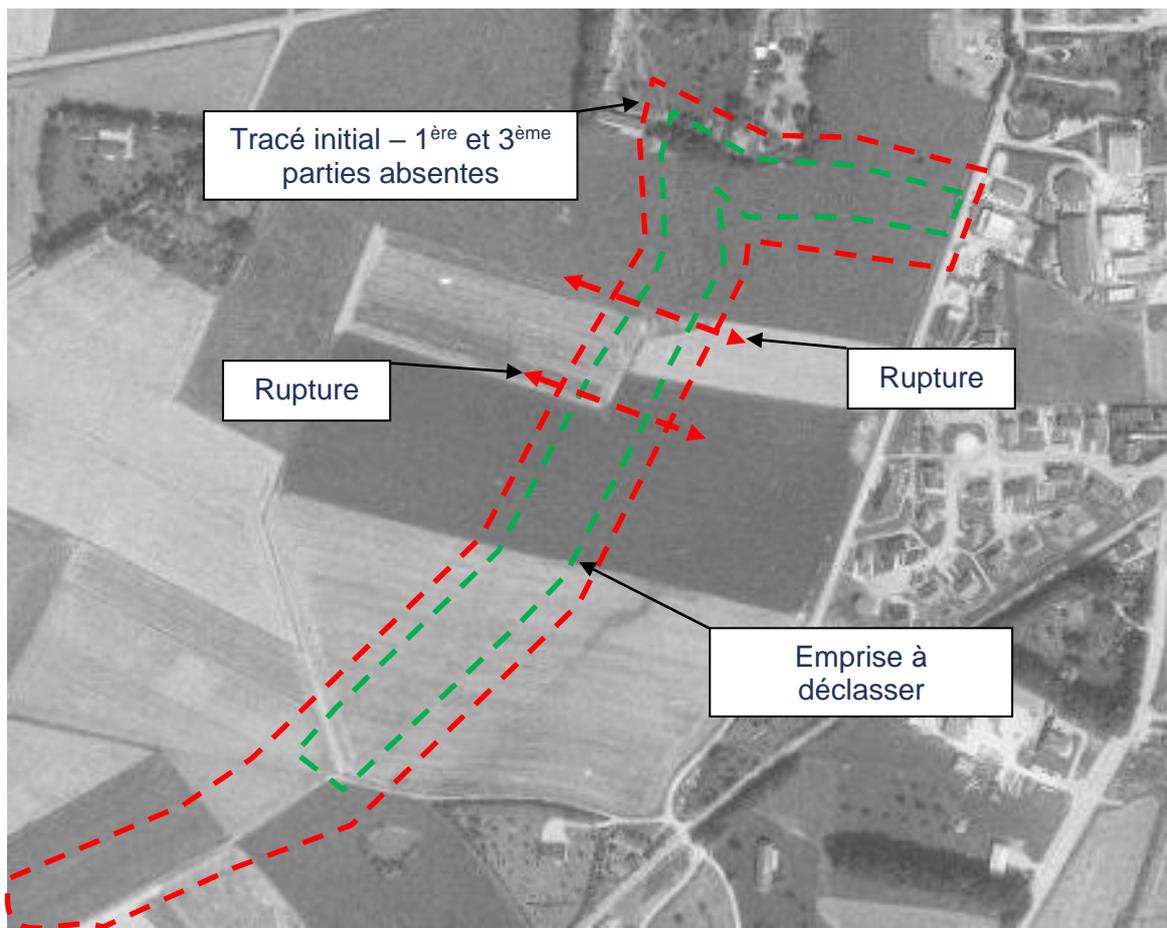
25 : Photographie aérienne de 1985 – Source : <https://remonterletemps.ign.fr>

Sur l'image de 1985, on constate que la seconde partie décrite ci-dessus a été réduite (lot 2 pour partie). Les première (lot 1) et troisième (lots 2 et 3 pour parties et lot 4) parties sont toujours absentes.

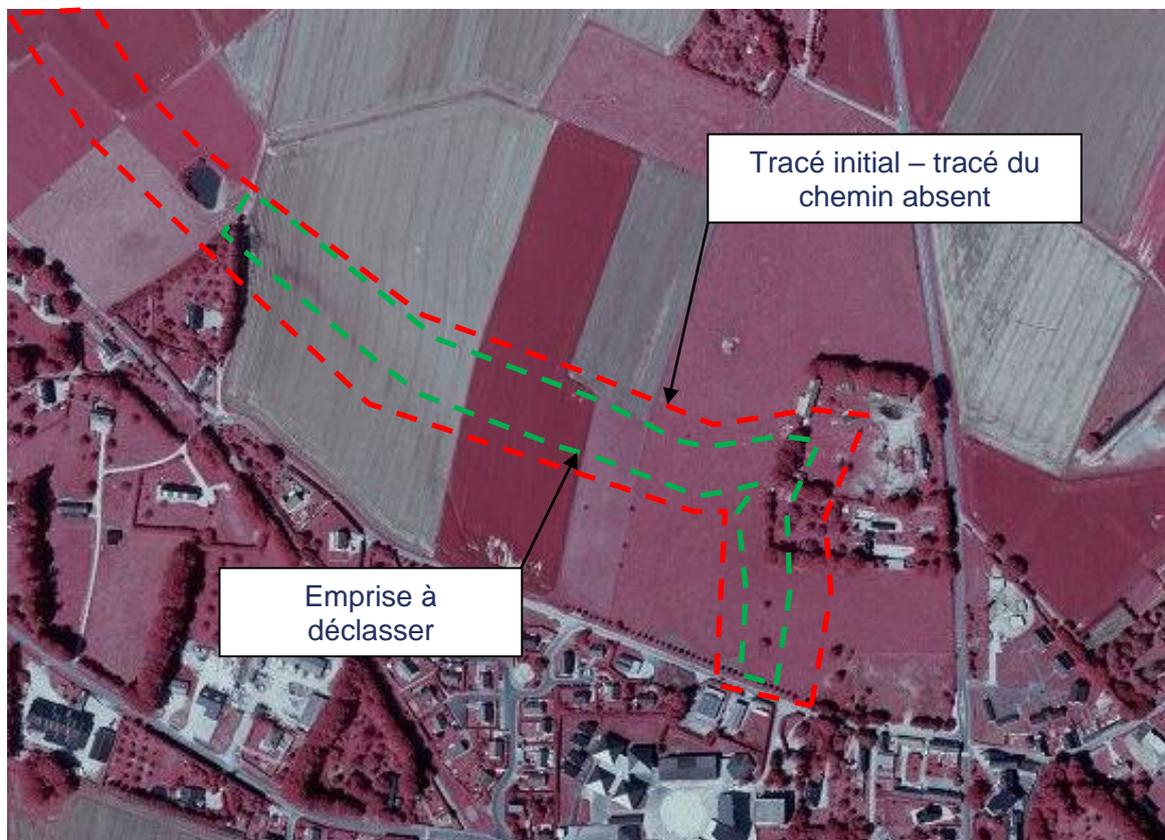
26 : Photographie aérienne de 1999 en proche infrarouge – Source : <https://remonterletemps.ign.fr>

Sur l'image de 1999, on constate que l'emprise du chemin est occupée par les propriétaires des parcelles riveraines.

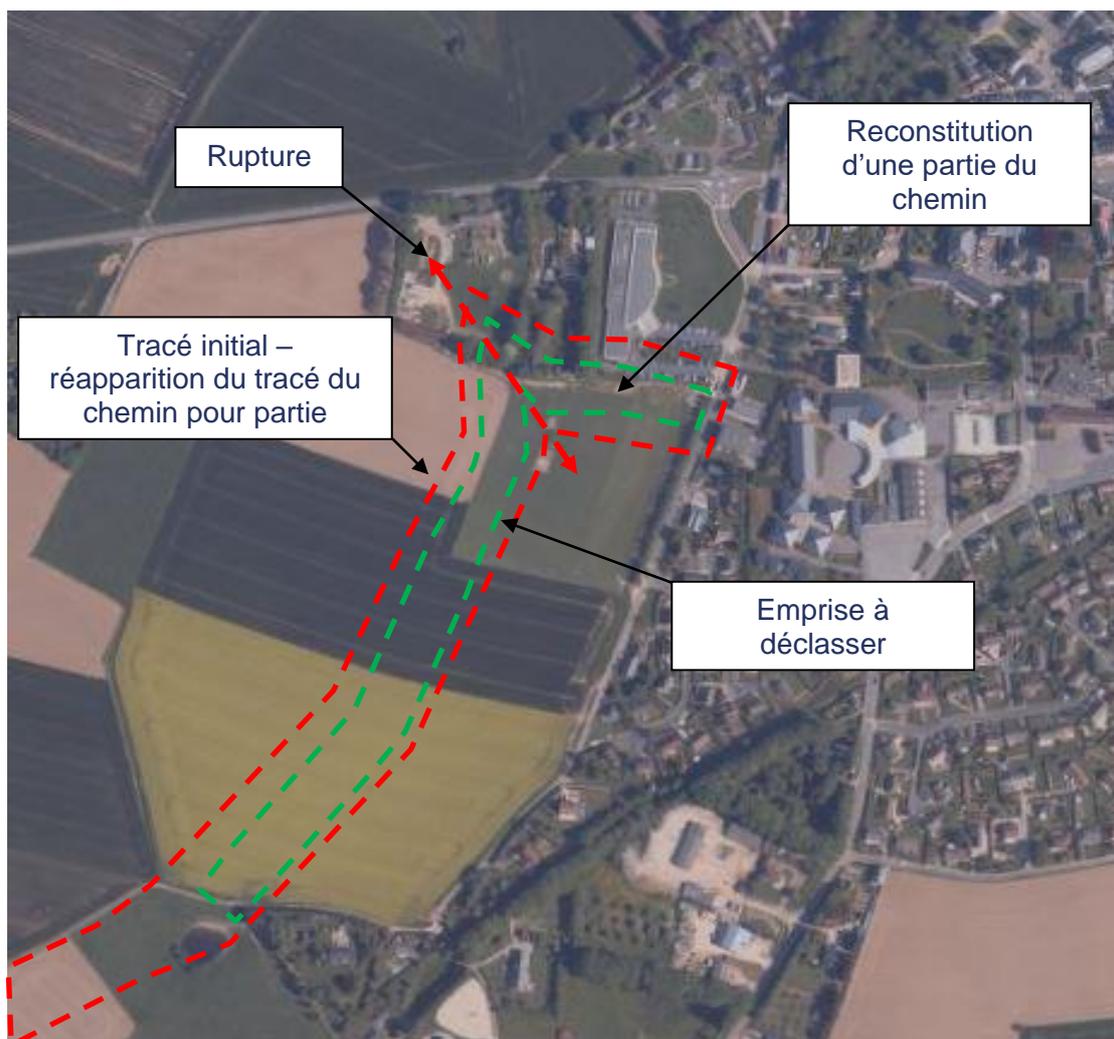
27 : Photographie aérienne de 2008 – Source : <https://remonterletemps.ign.fr>

L'image aérienne de 2008 confirme l'état actuel avec la réapparition d'une partie du chemin (lots 5, 7 et 8).

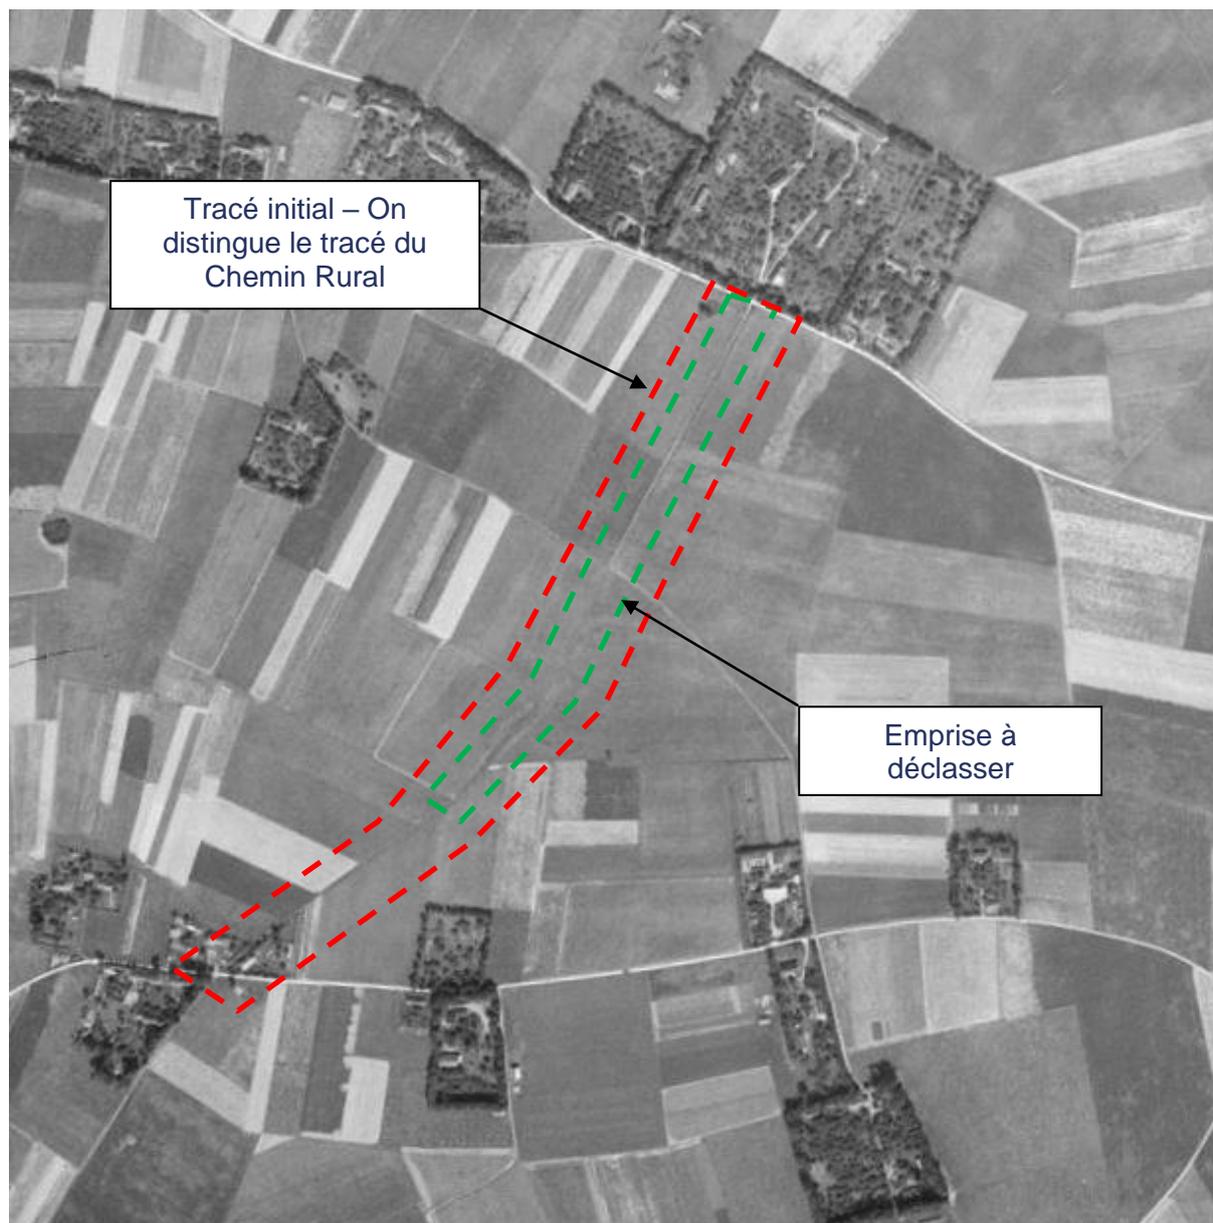
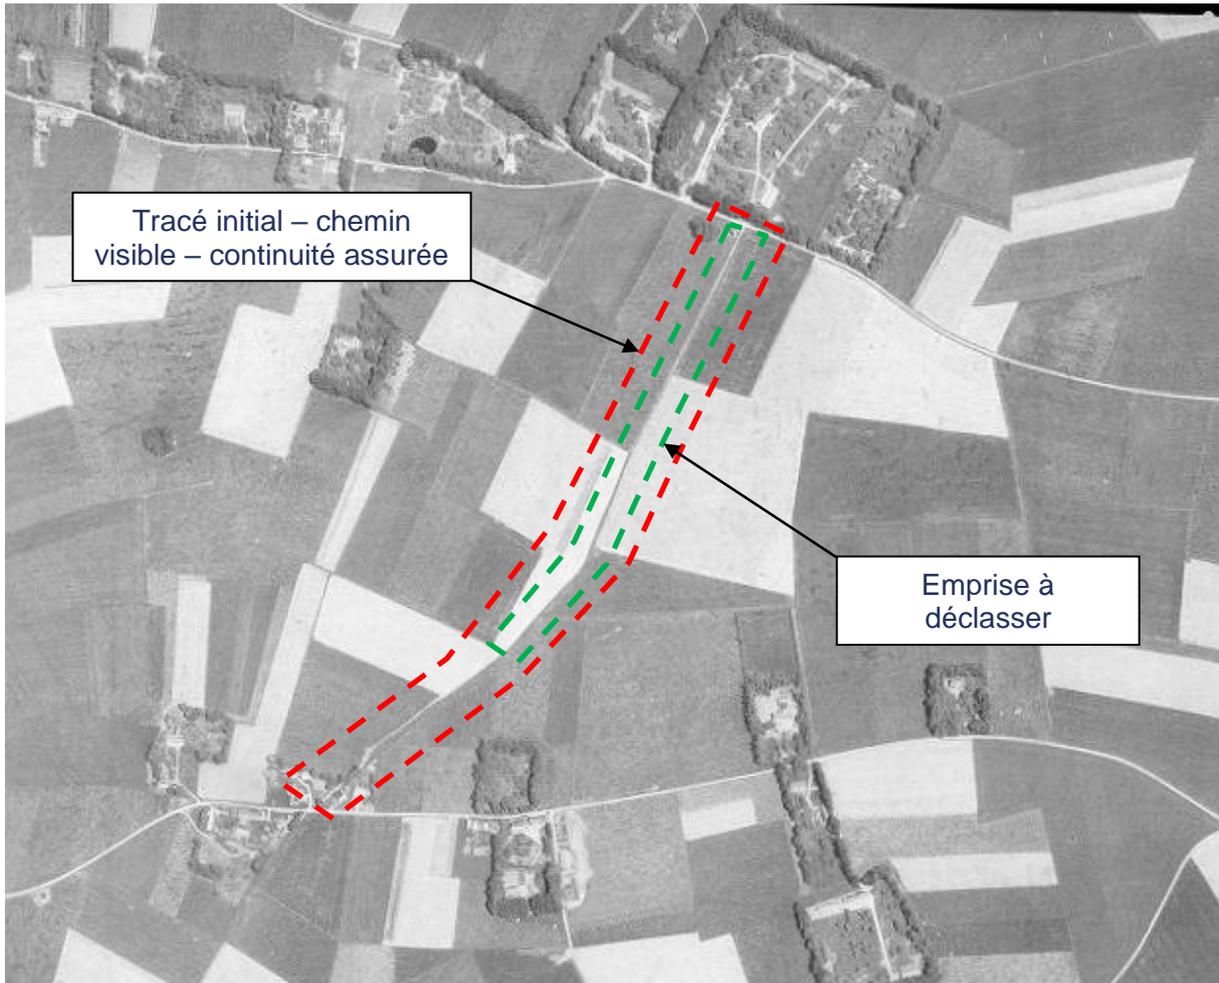
28: Photographie aérienne de 1947 – Source : <https://remonterletemps.ign.fr>

29 : Photographie aérienne de 1973 – Source : <https://remonterletemps.ign.fr>

Les premières images aériennes confirment la fonction du chemin constatée sur le plan cadastral napoléonien.
