PROCÉDURE D'ENQUÊTE PUBLIQUE

Département de la Seine-Maritime
Commune de **CRICQUETOT L'ESNEVAL**

Chemin Rural n°19 (pour partie)
Chemin Rural n°23 (pour partie)
Chemin Rural de Vergetot au Hameau de l'Écluse
(pour partie)

Date de rédaction : juillet 2023

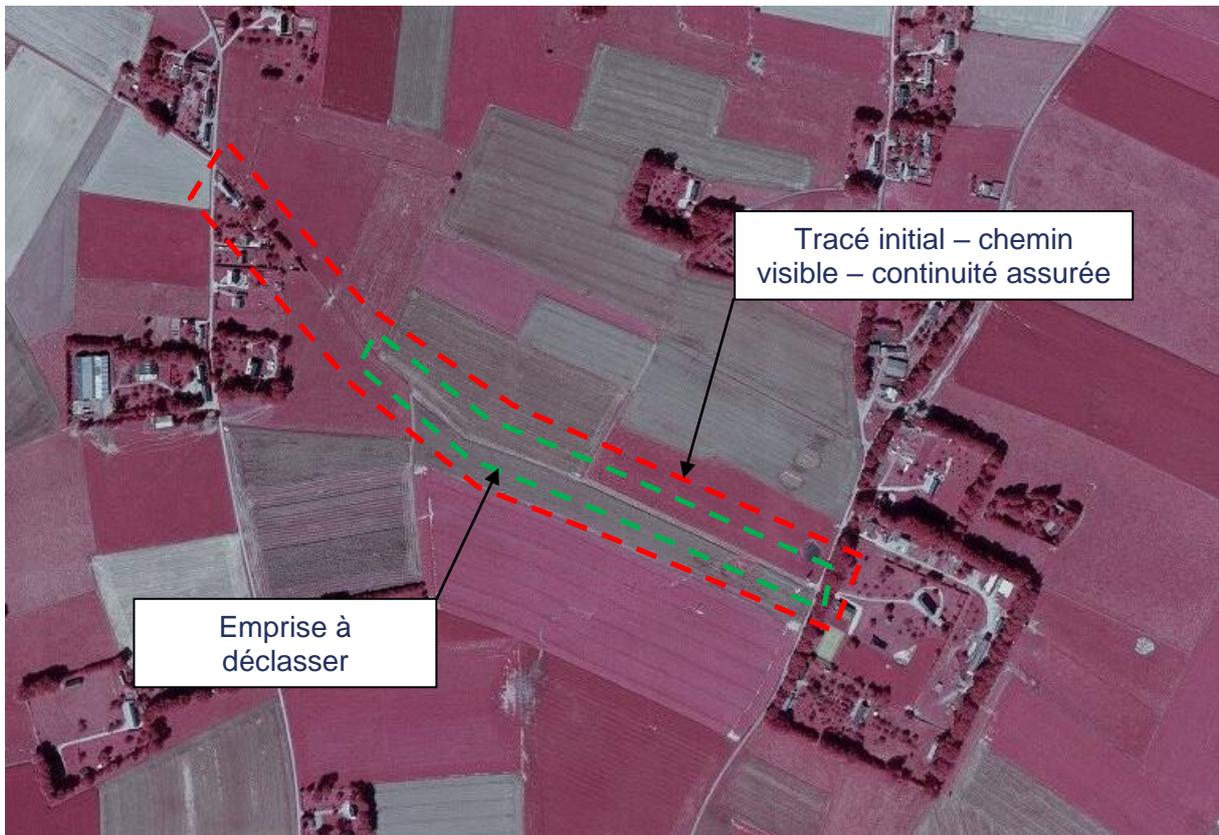
30 : Photographie aérienne de 1999 en proche infrarouge – Source : <https://remonterletemps.ign.fr>

L'image de 1999 montre la continuité du chemin (teinte claire).

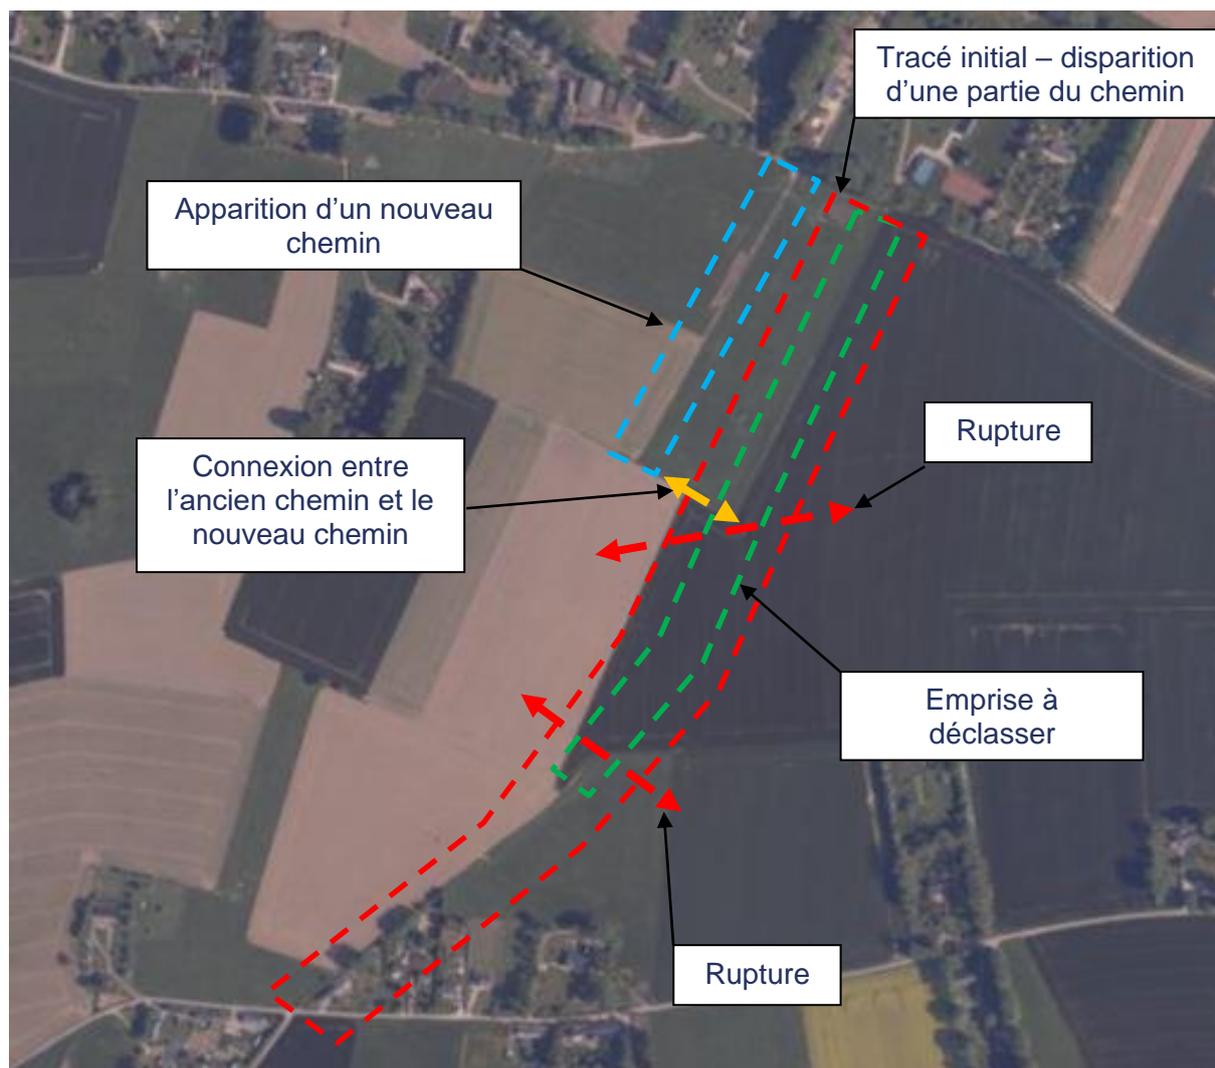
31 : Photographie aérienne de 2008 – Source : <https://remonterletemps.ign.fr>

L'image de 2008 montre l'apparition d'un nouveau chemin (emprise invisible sur le plan cadastral) (lots 6 et 7) créant une rupture dans la continuité du Chemin Rural de Vergetot au Hameau de l'Écluse. On constate qu'une partie de l'emprise du chemin est occupée par les propriétaires des parcelles riveraines (lots 1, 2 et 3).

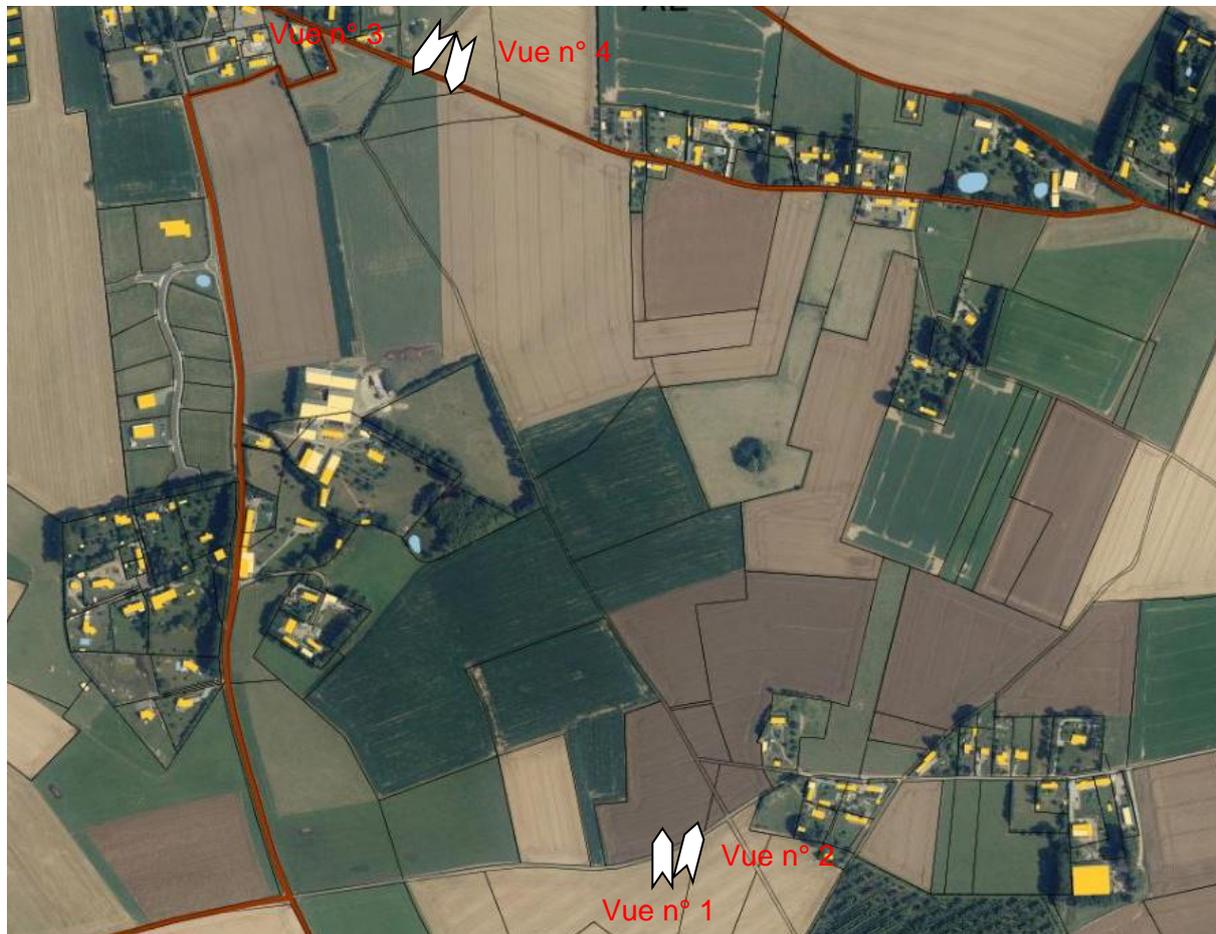
32 : Position indicative des photographies

On constate sur les photographies que l'emprise du chemin est totalement occupée par les propriétaires des parcelles agricoles.

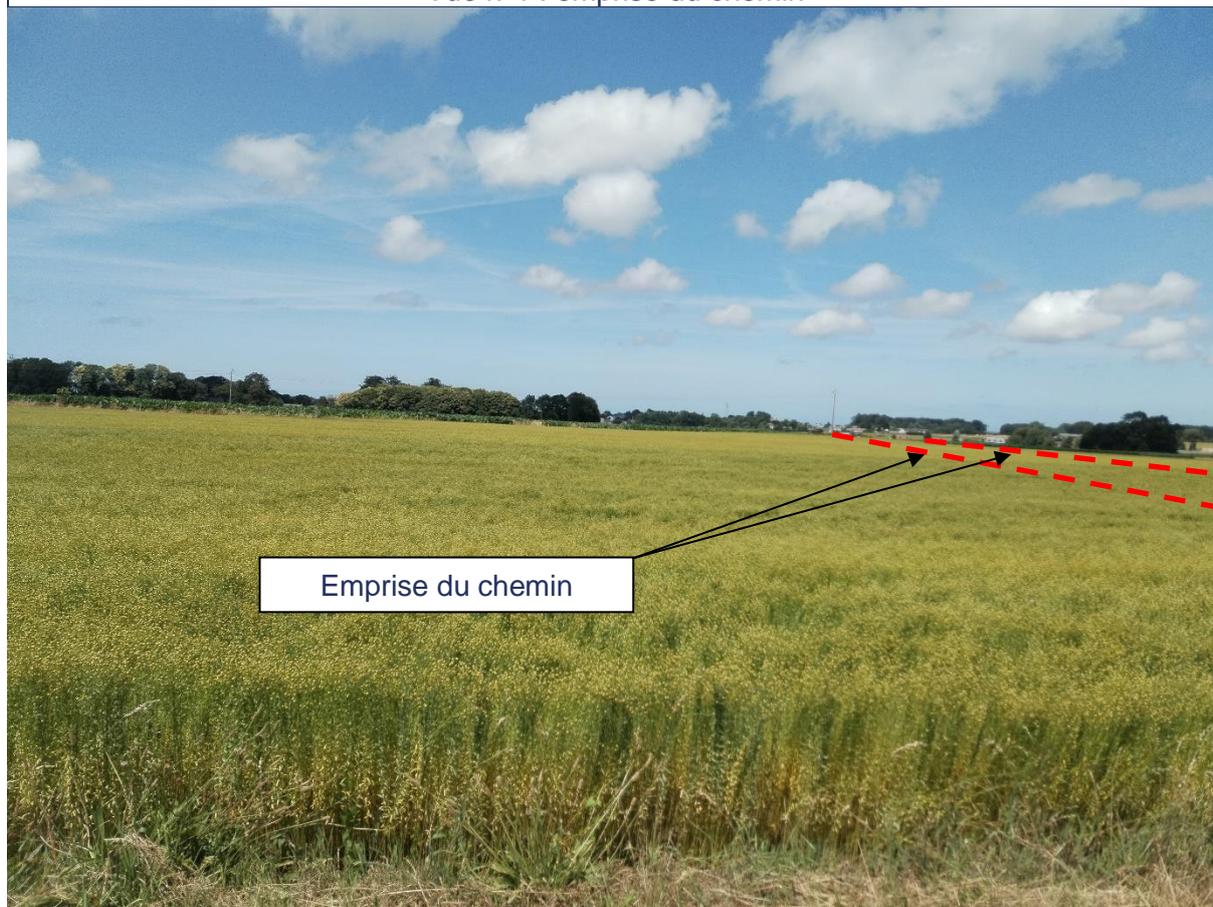
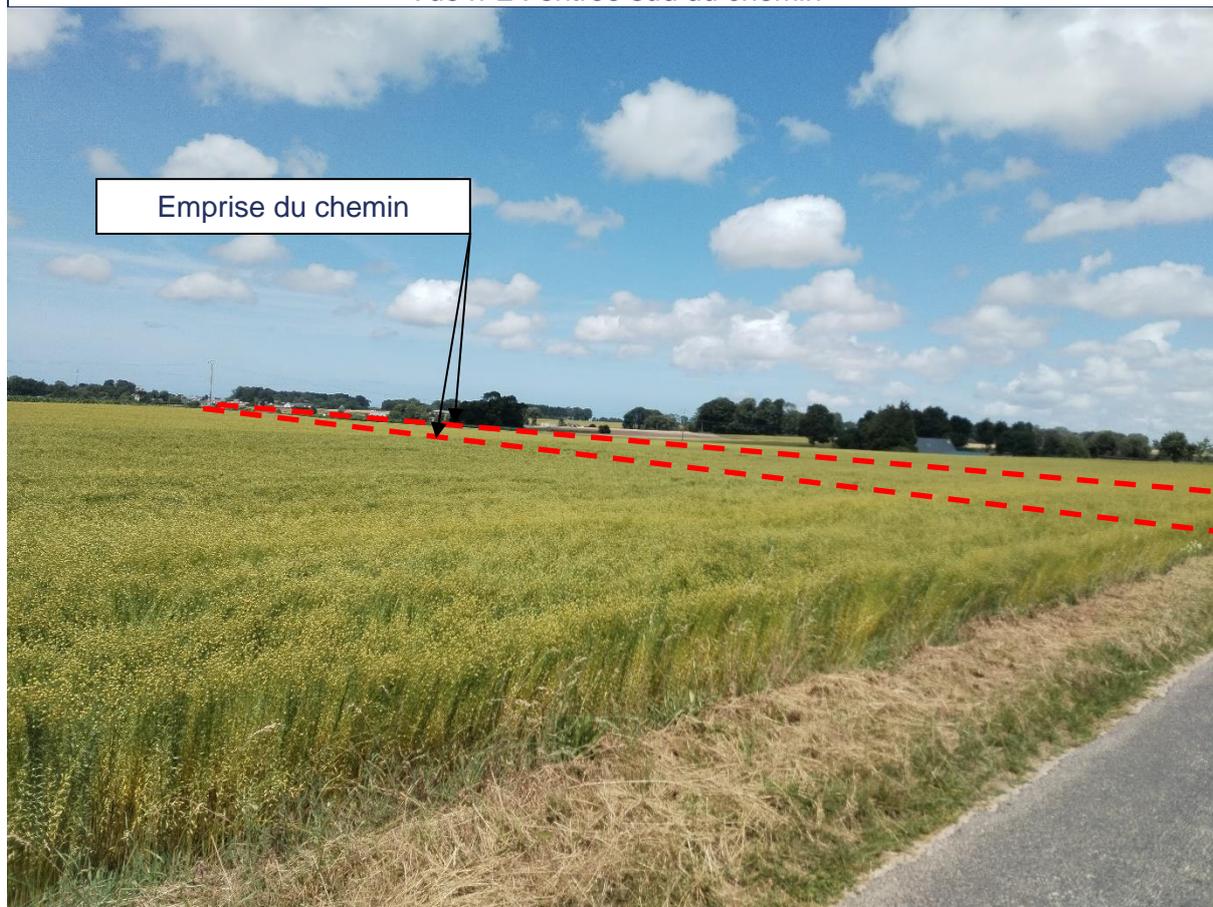
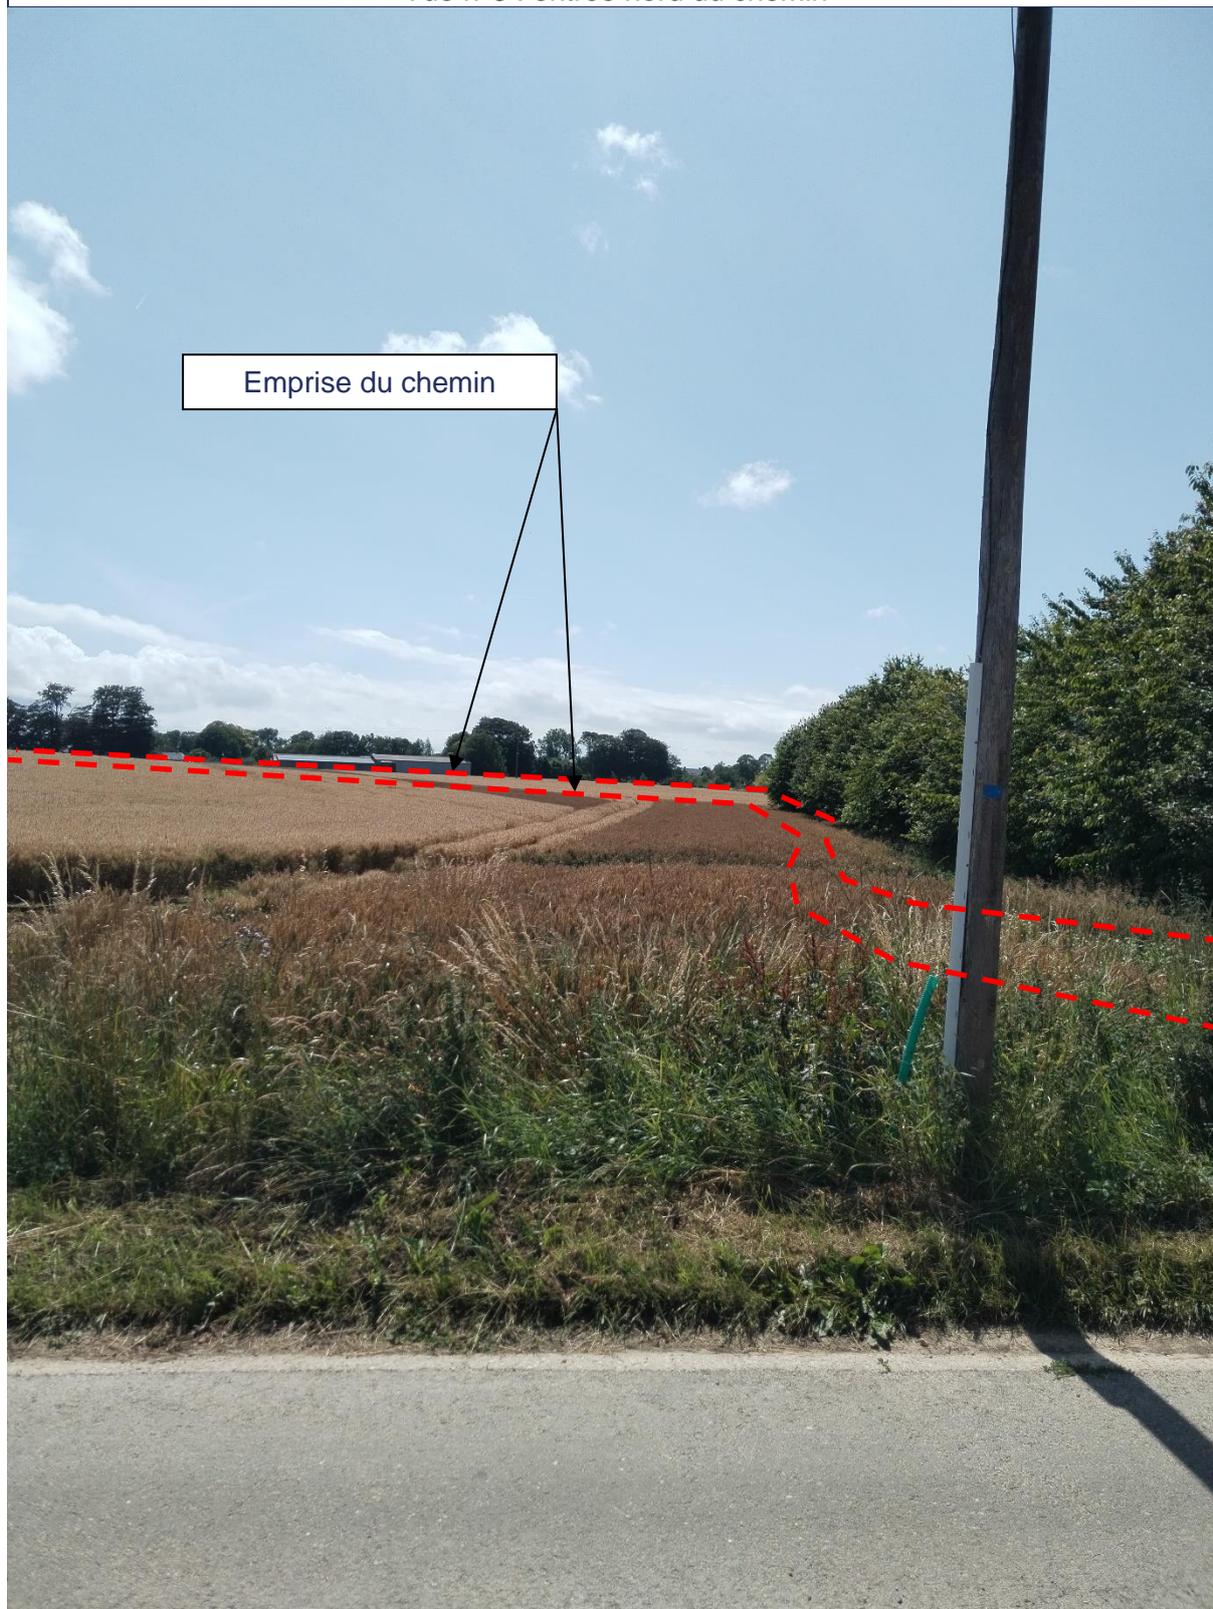
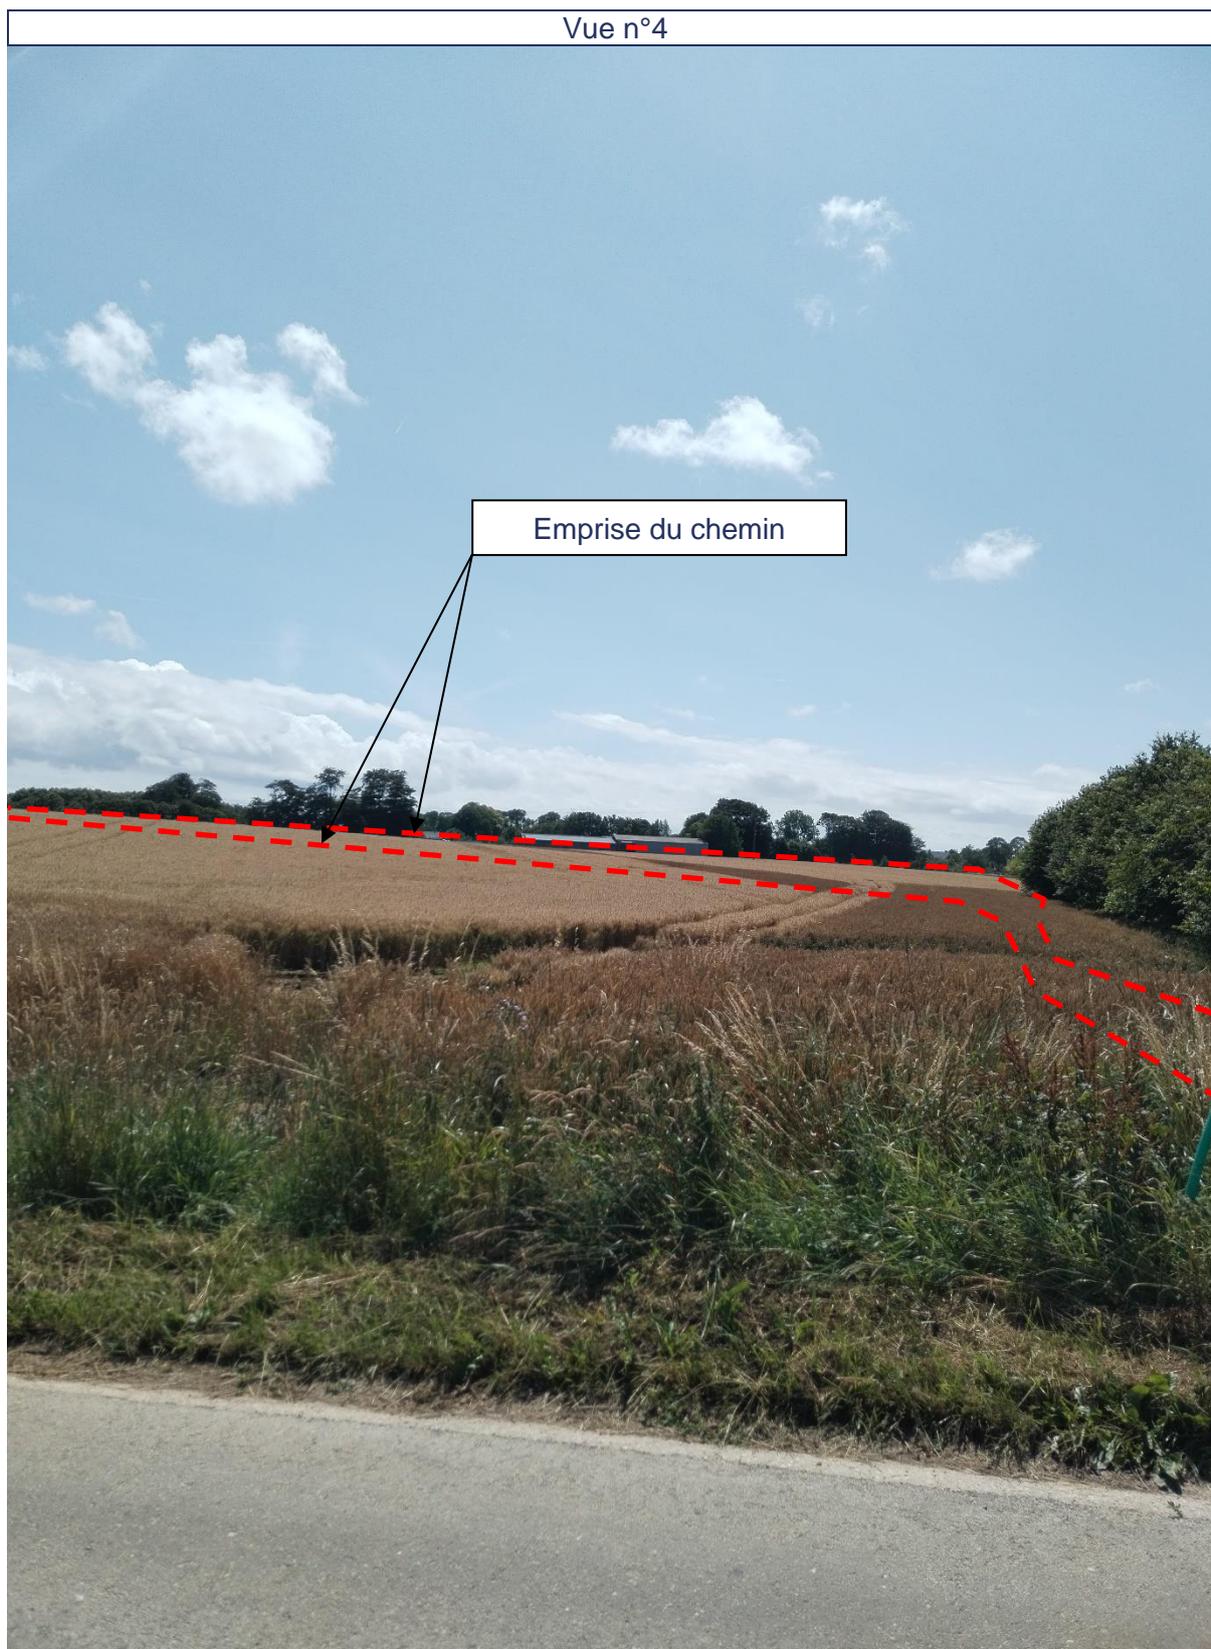
Tableau 2 : Photographies du Chemin Rural n°19

Vue n°2 : entrée sud du chemin

Vue n°3 : entrée nord du chemin

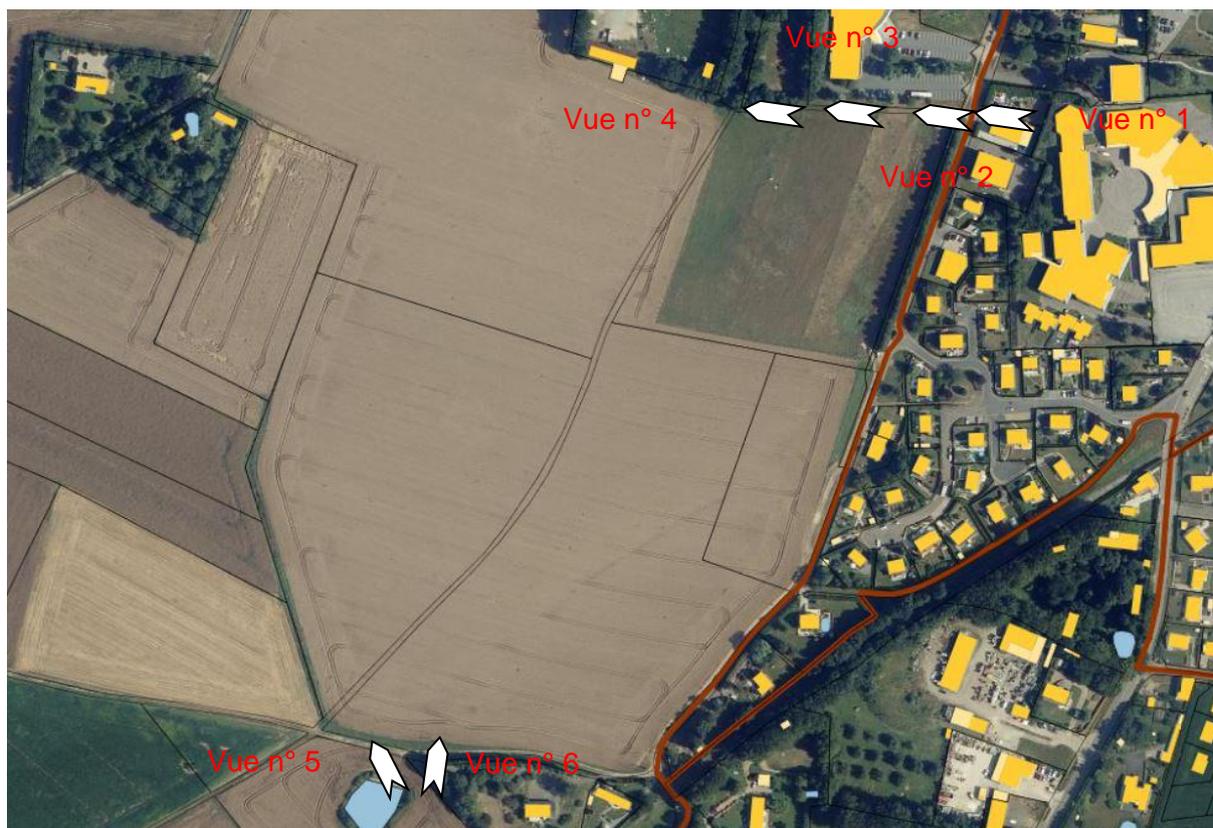
33 : Position indicative des photographies

On constate sur les photographies qu'une partie de l'emprise du chemin est encore existante alors que la seconde partie est occupée par les propriétaires des parcelles agricoles.

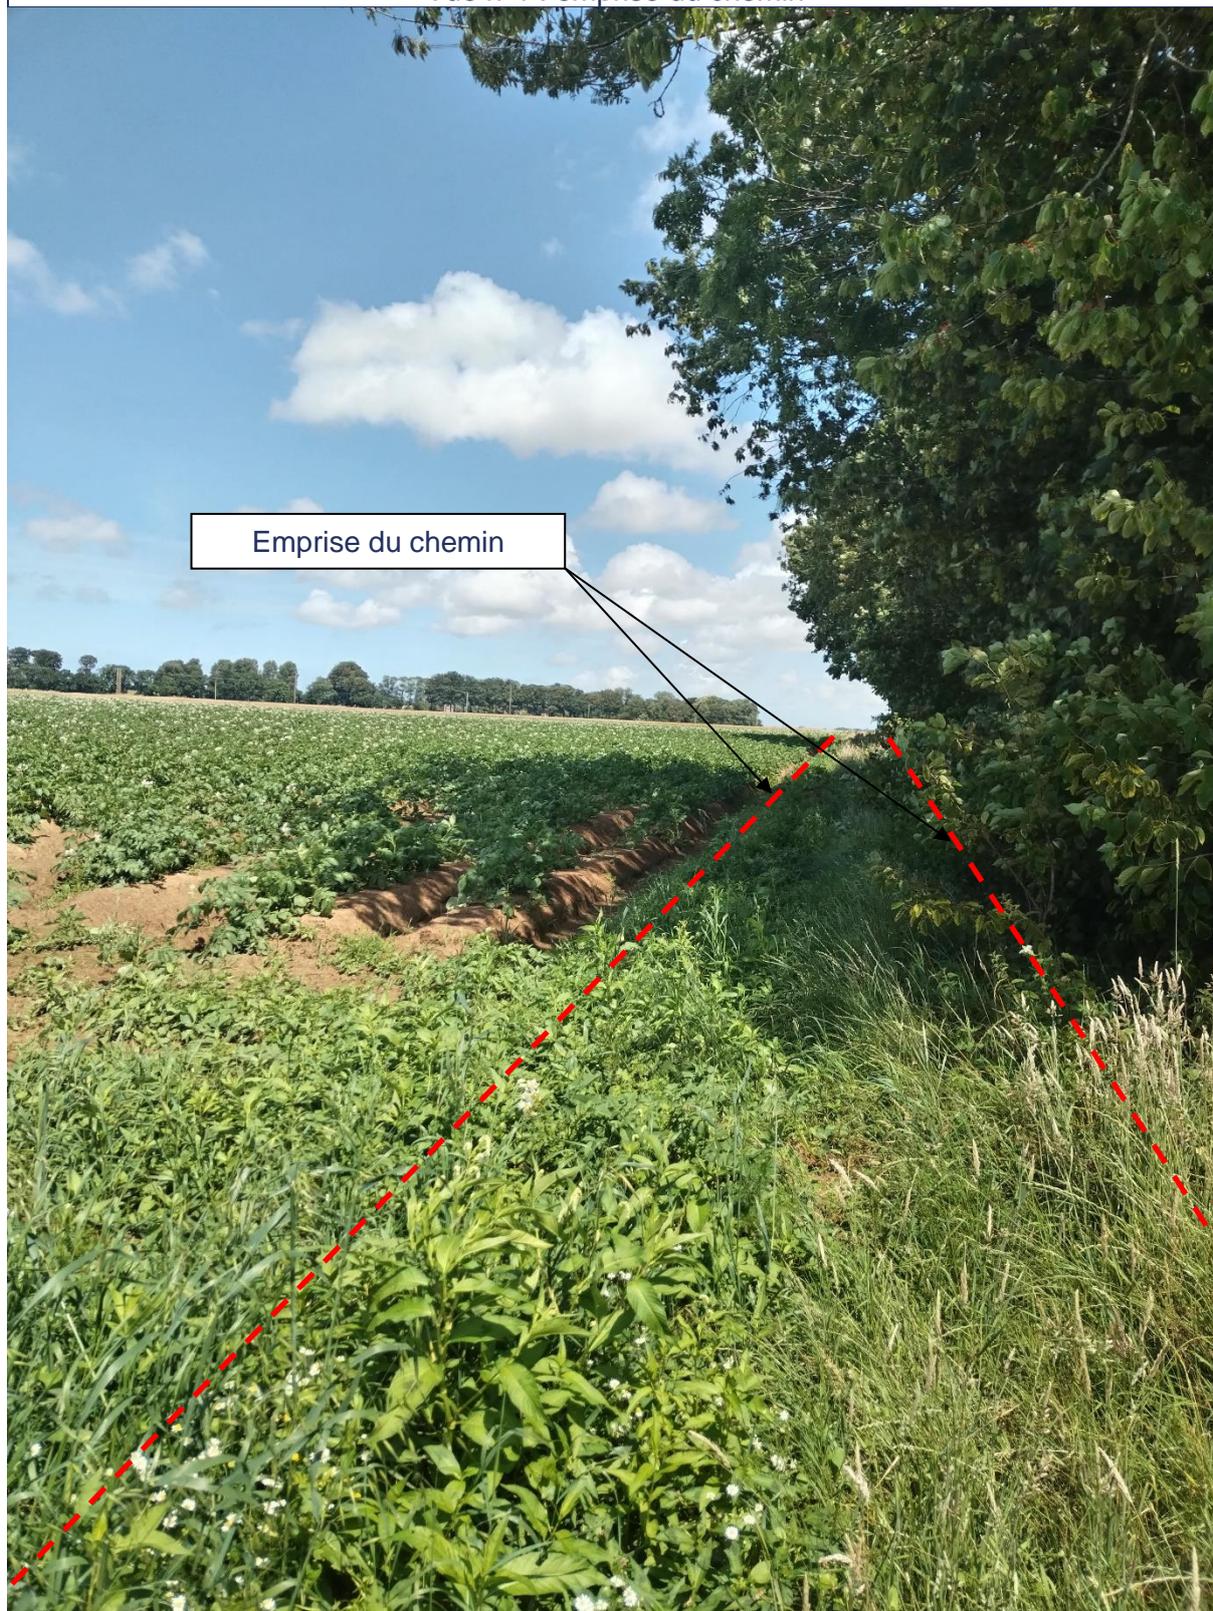
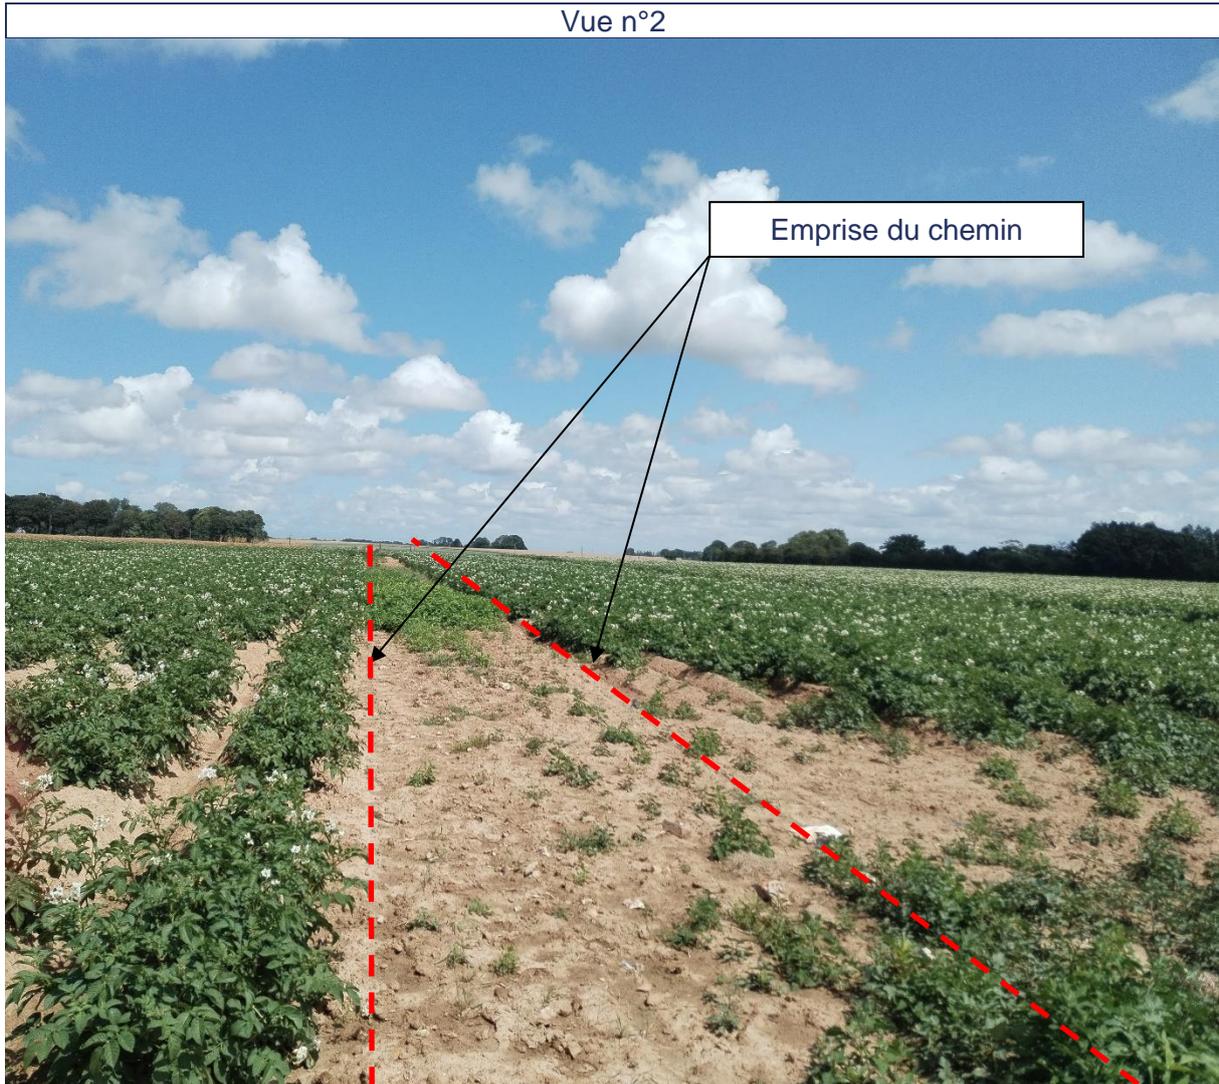
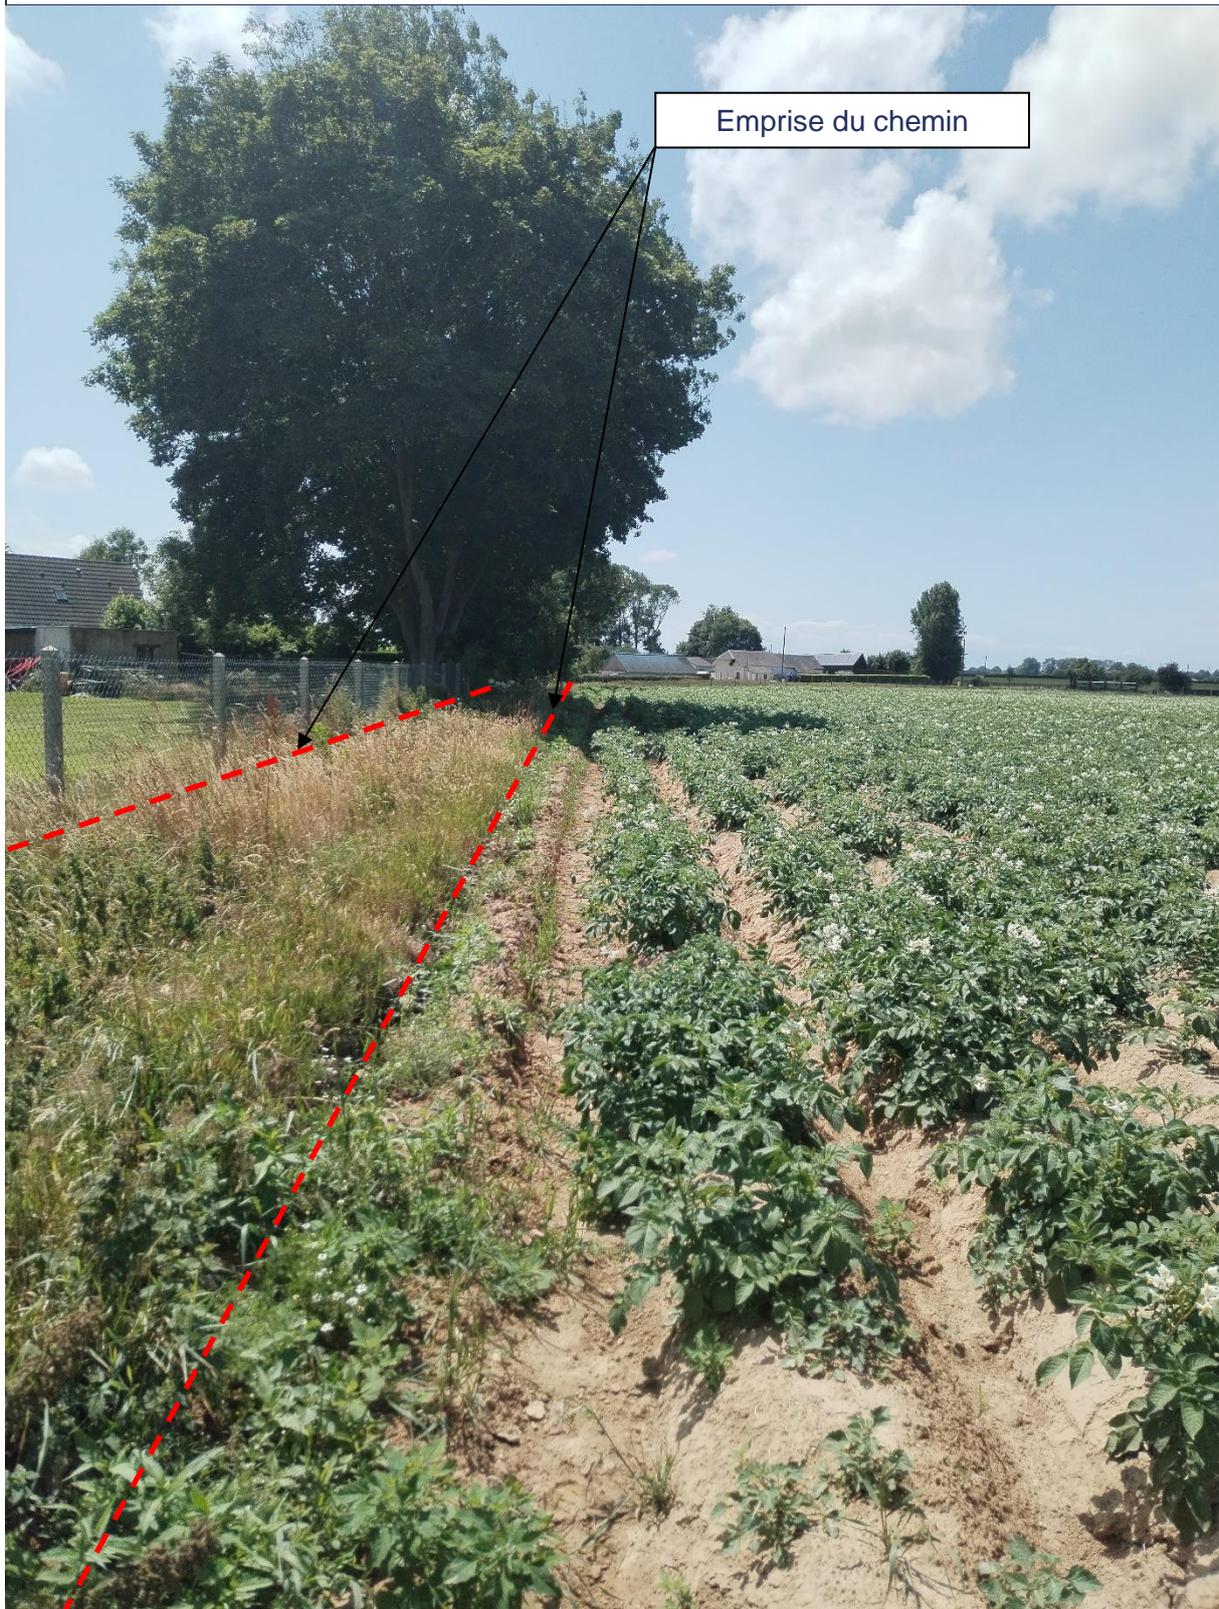
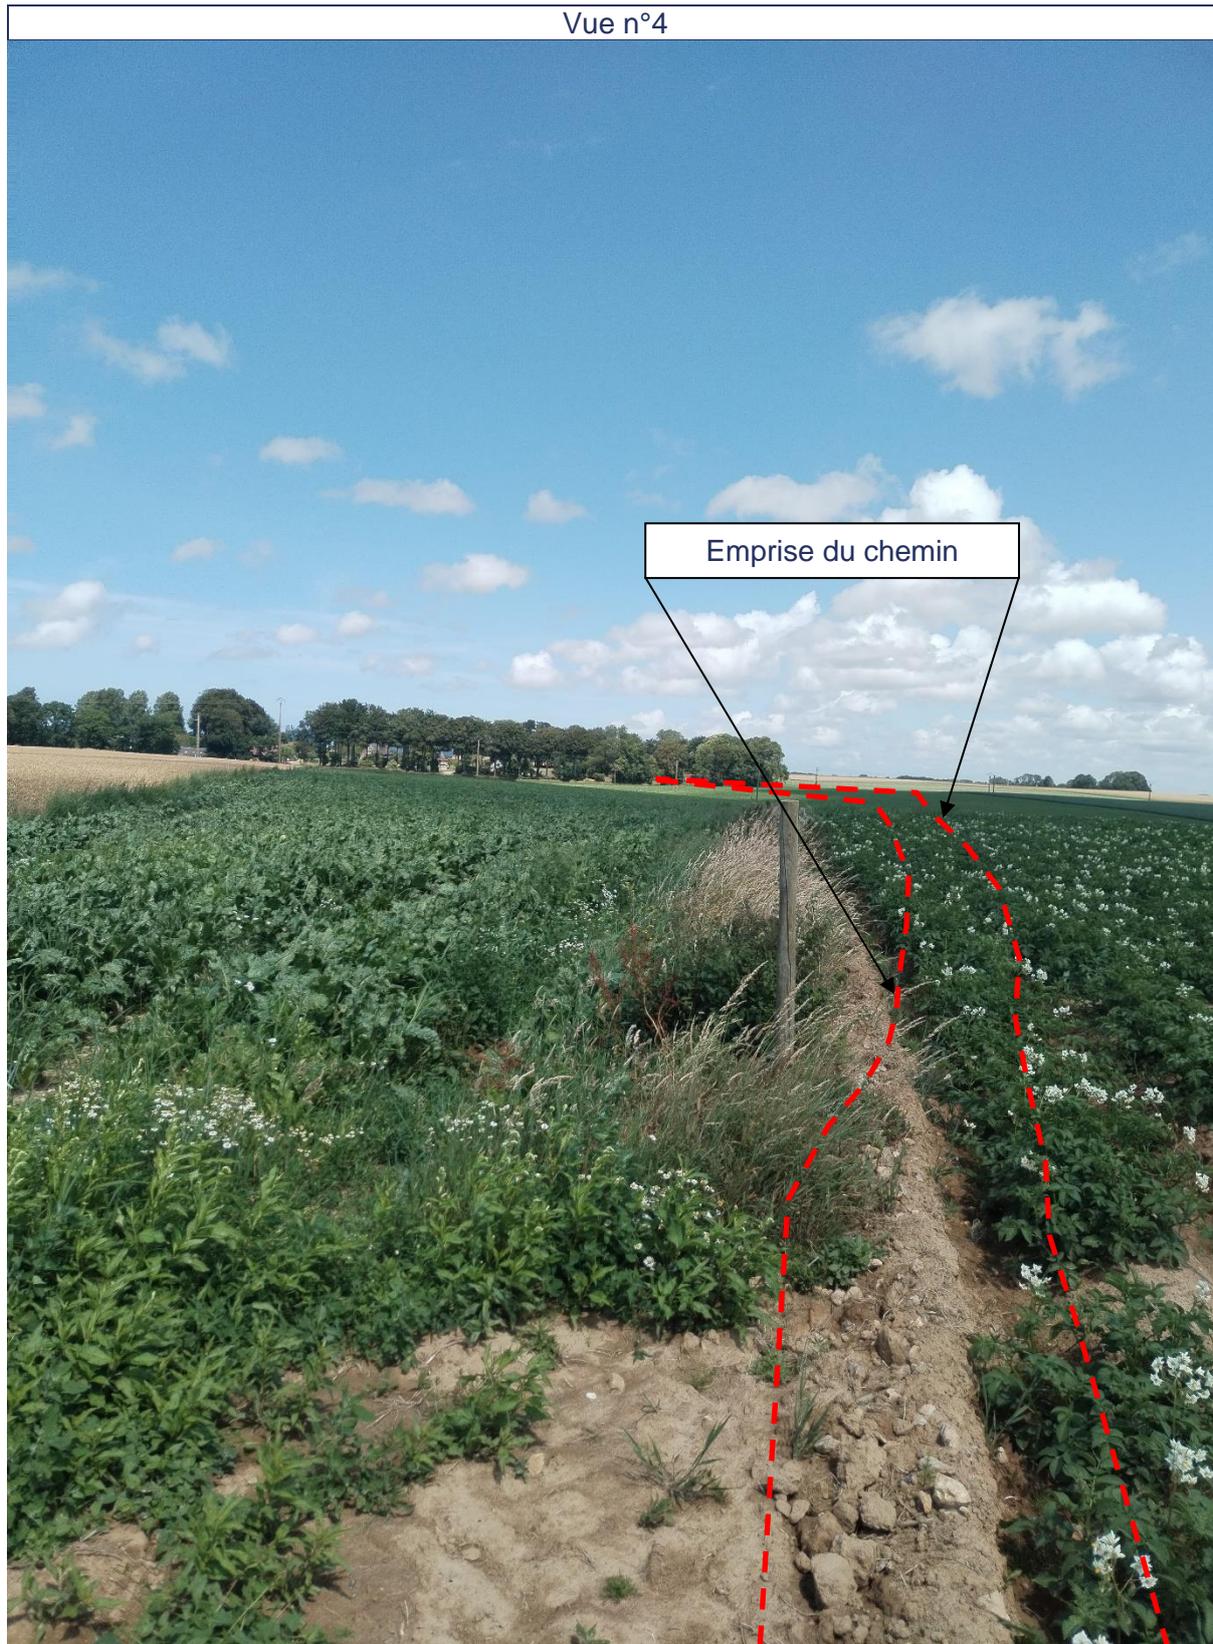
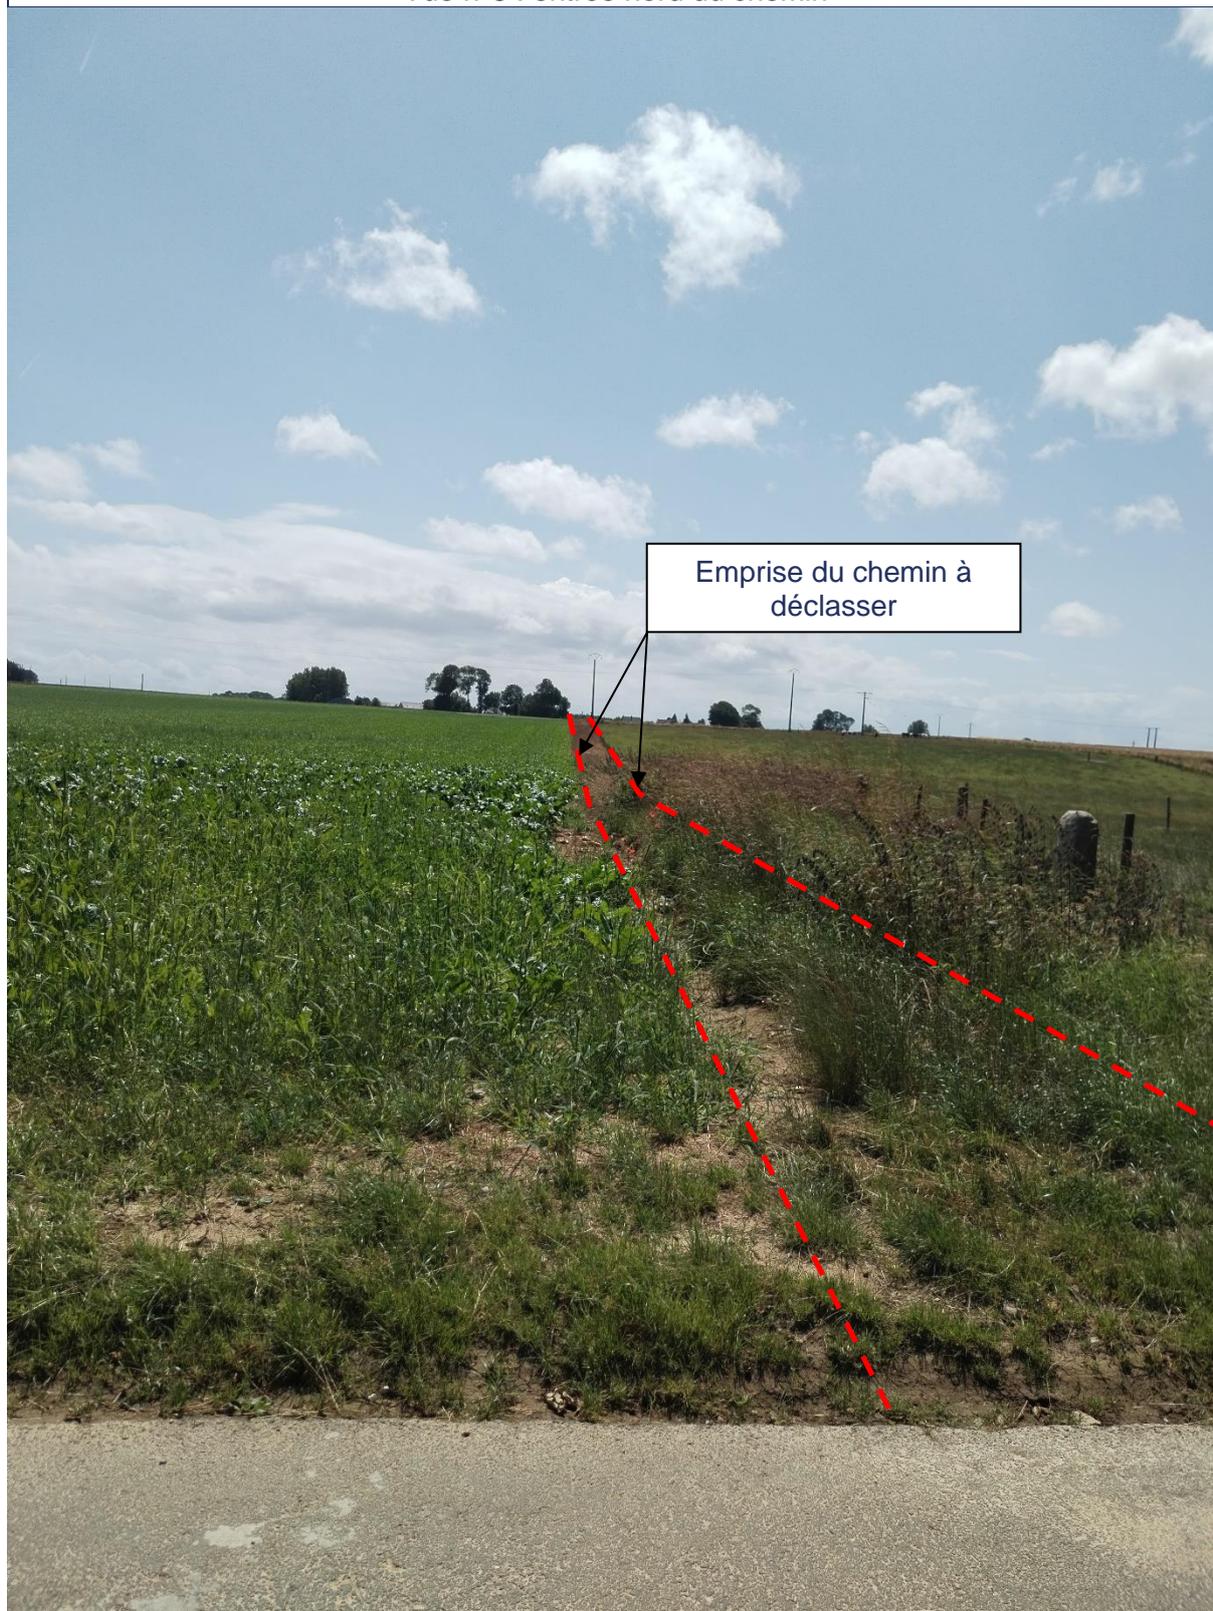
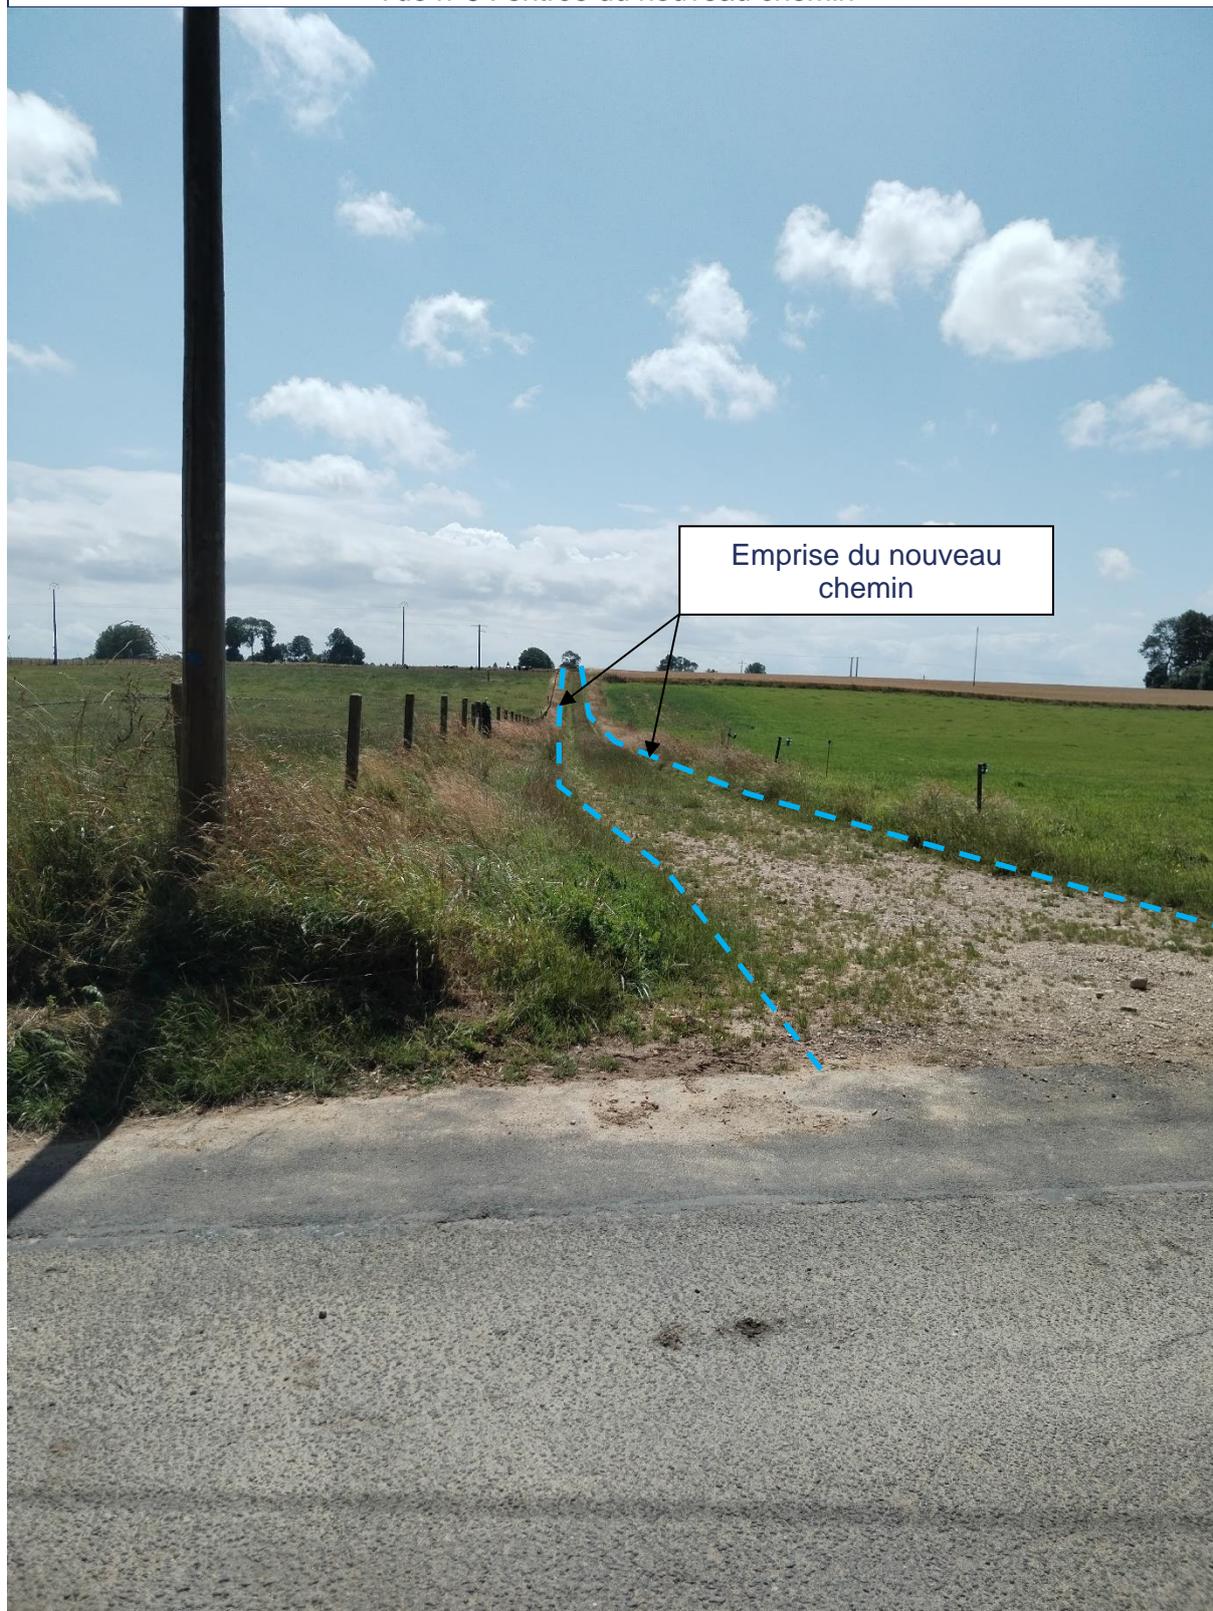
Tableau 3 : Photographies du Chemin Rural n°10

Vue n°5 : entrée nord du chemin

Vue n°6 : entrée du nouveau chemin

On constate sur les photographies que l'emprise du chemin est totalement occupée par les propriétaires des parcelles agricoles et qu'un nouveau chemin a été créé au nord parallèlement au tracé initial.
